**DICTÁMEN TÉCNICO
DE AFECTACIÓN
DE PATRIMONIO CULTURAL**

PARQUE JUÁREZ
SAN MIGUEL DE ALLENDE

PROYECTO CAFETERÍA

ABRIL 2020

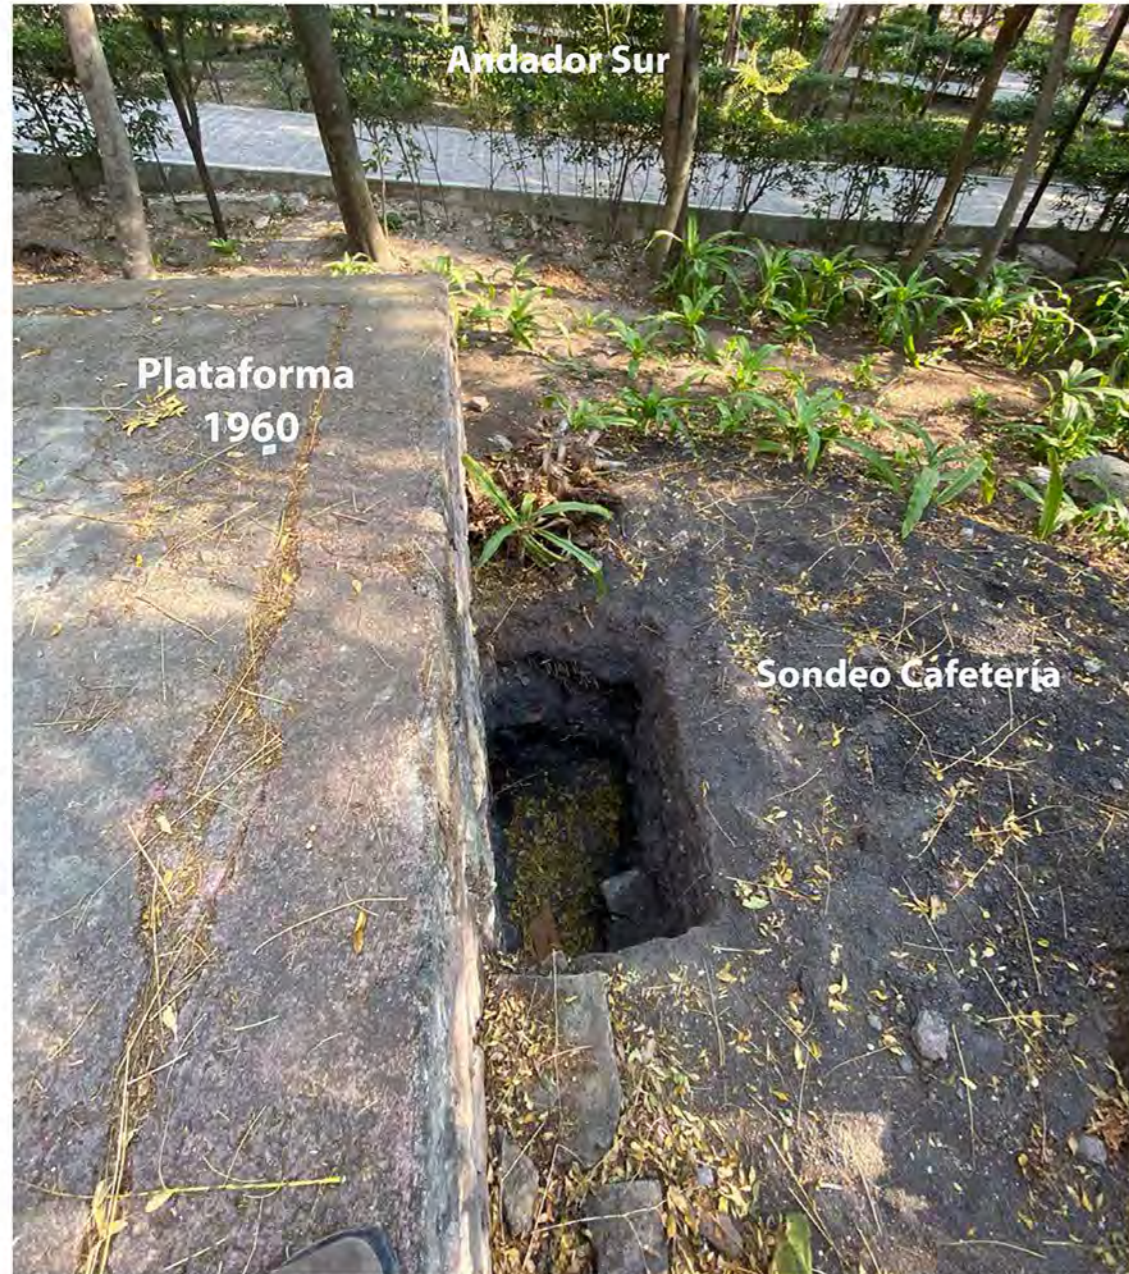
La memoria visual del inicio de obra muestra la realización de un sondeo sobre la fachada oriente de una plataforma, cuya superficie muestra aún el acabado de cemento pulido en rojo.

9 de Enero de 2020. Sondeo fachada sureste plataforma.

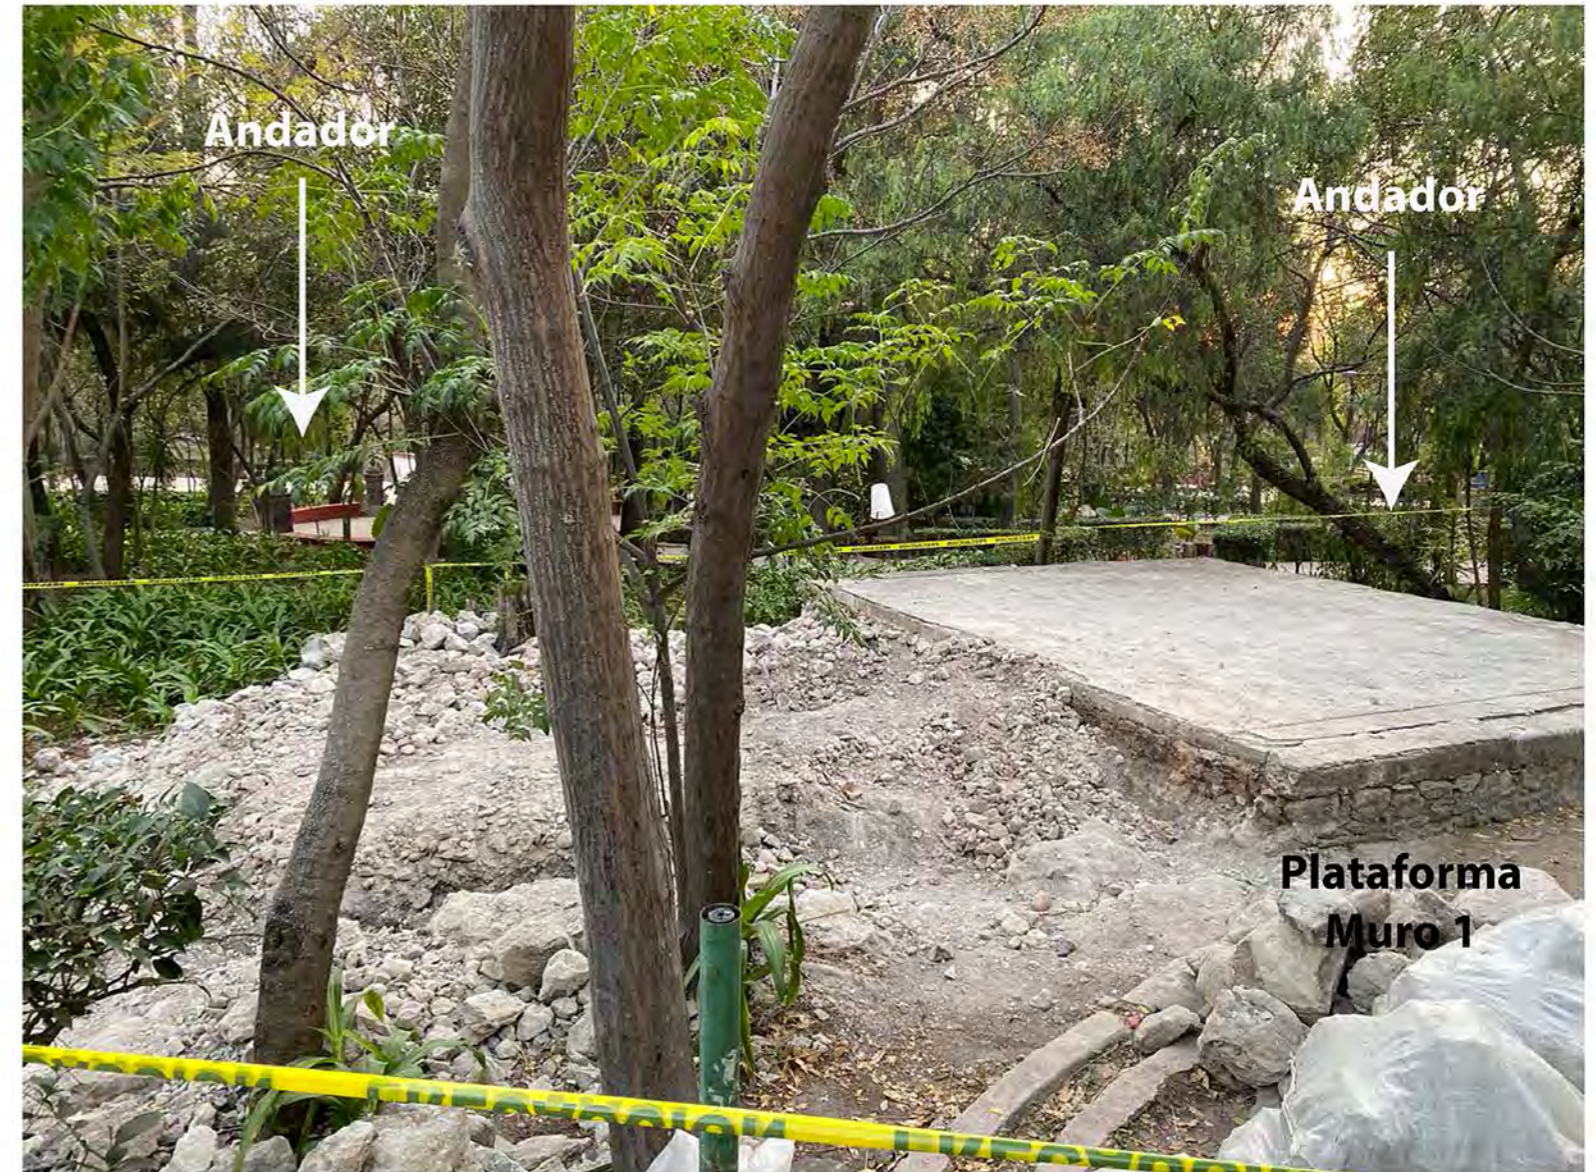
22 de Febrero 2020. Esquina sureste de plataforma. Superficie de tabique sobre mamposteo

Se identificó como Muro 1 la base visible de la plataforma, el cual se encuentra constituido por piedra tova y basalto, careada, acomodada siguiendo un sistema constructivo de mamposteo, sobre el cual descansa un plancha de tabiques cubiertos con capa de cemento pulido ya bastante erosionado.

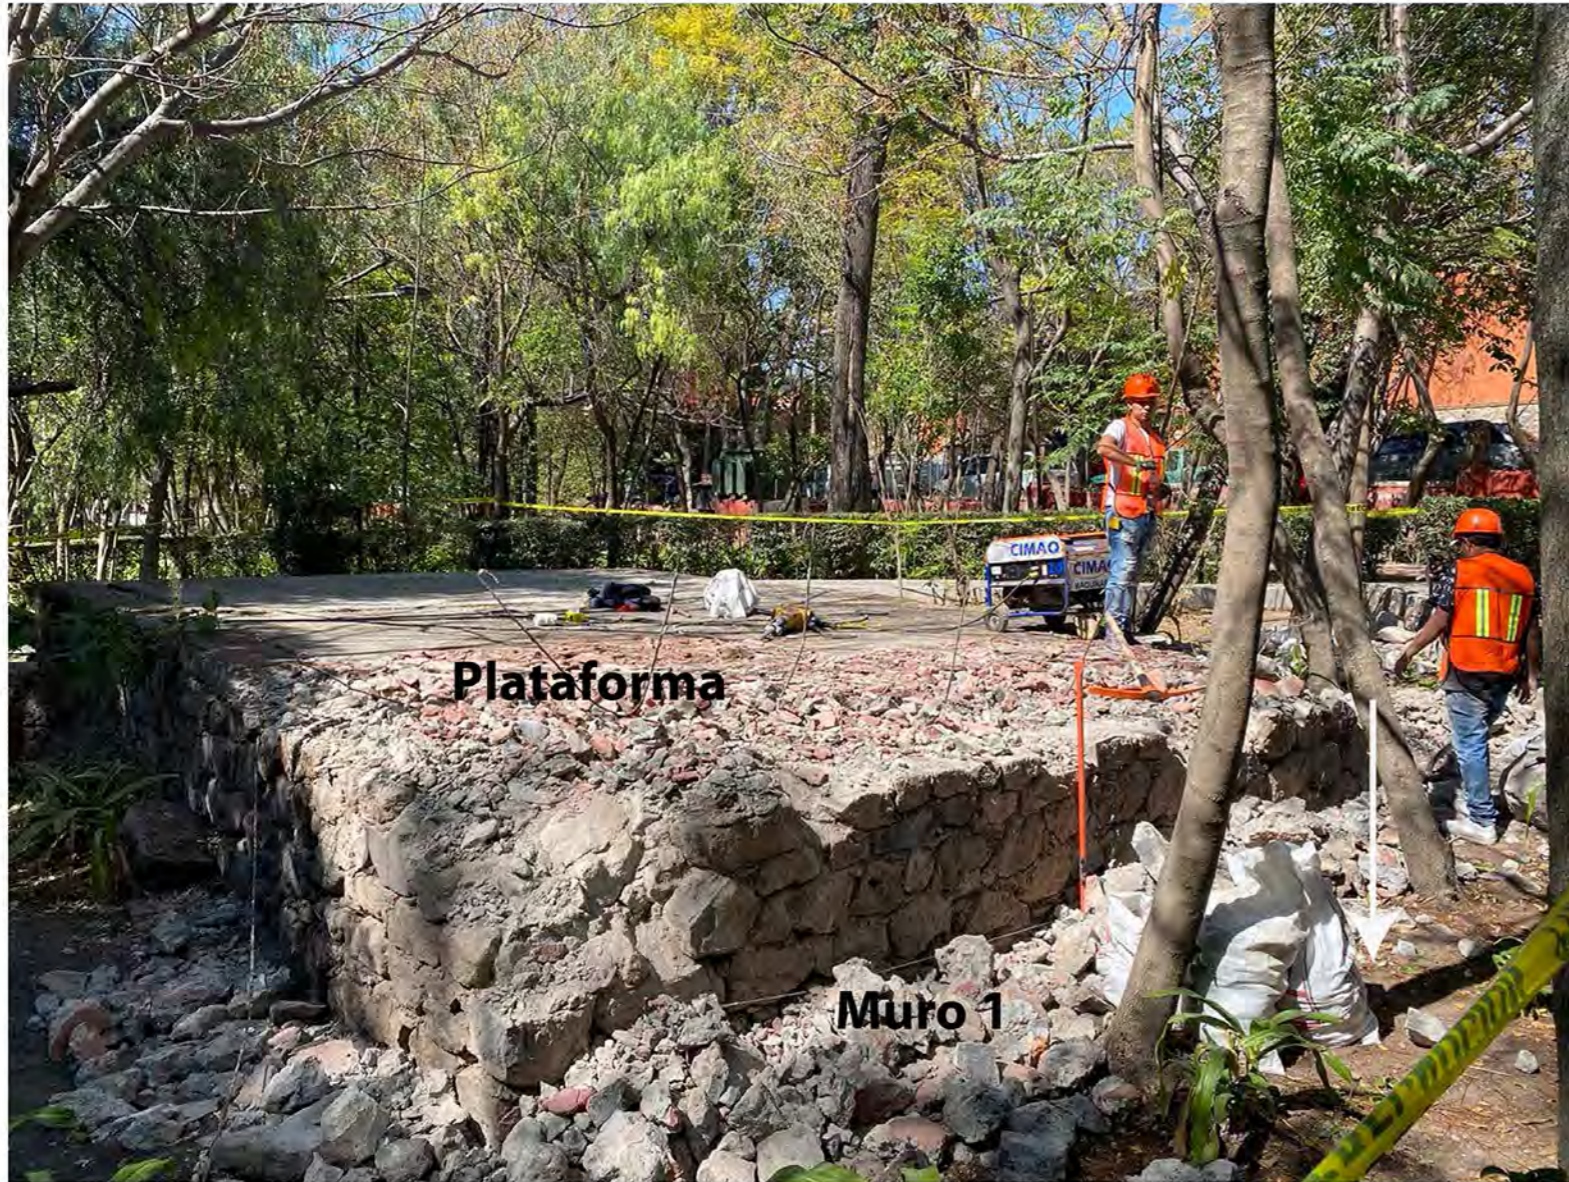
Durante el proceso de retiro de la plataforma se utilizó martillo demoledor y pico, con los que fragmentaron la plancha de ladrillo y su capa superficial de cemento pulido en rojo, dejando al descubierto las varillas que sostenían los ladrillos (izq). Una vez retirados ladrillos, capa de cemento, varillas y parte del mamposteo del Muro 1, aparece el Muro 2 (der).

19 de Febrero 2020. Esquina sureste de plataforma. Proceso de retiro de superficie de tabique con rotomartillo. Fachadas sur y oriente de Muro 1

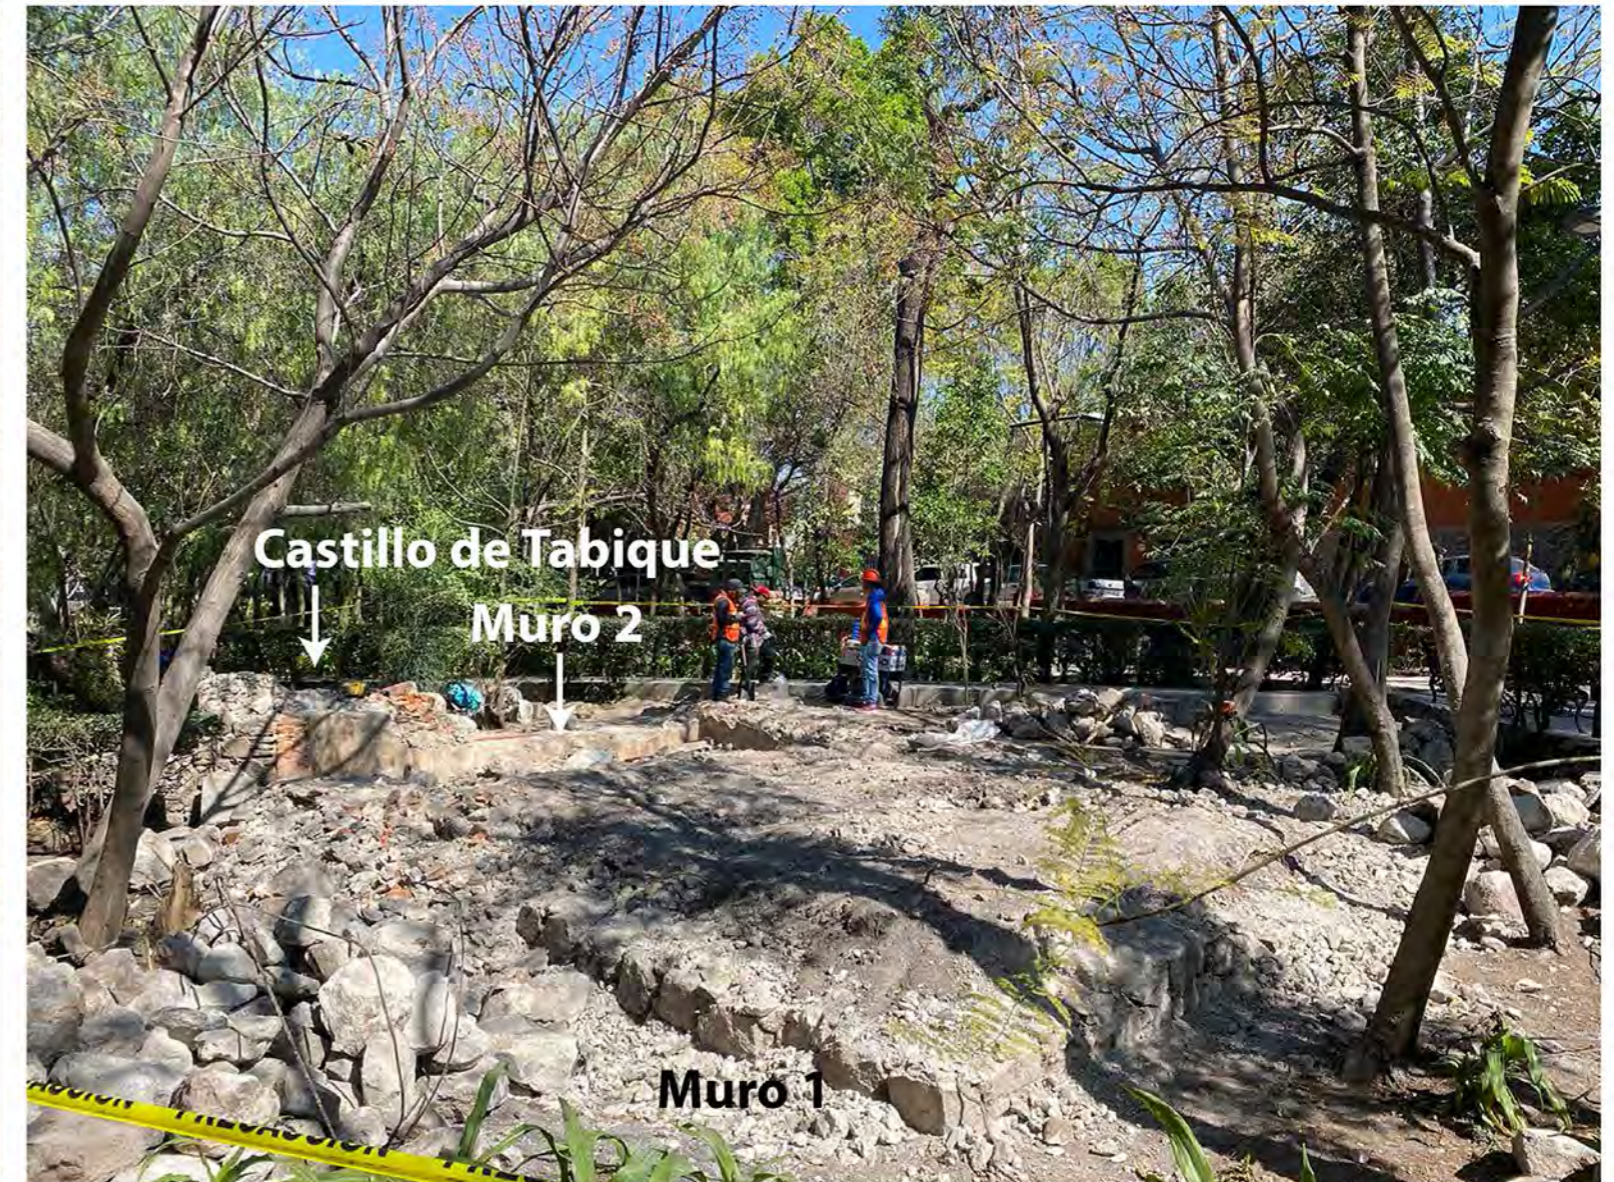
28 de Febrero 2020. Esquina sureste de plataforma. Al retirarse parte de la plataforma aparece el Muro 2, visible al fondo. A la izquierda se observa un castillo de tabique que fue colocado como parte de la planeación del sistema constructivo de mamposteo que daba forma al pasillo y al andador de cemento pulido rojo.

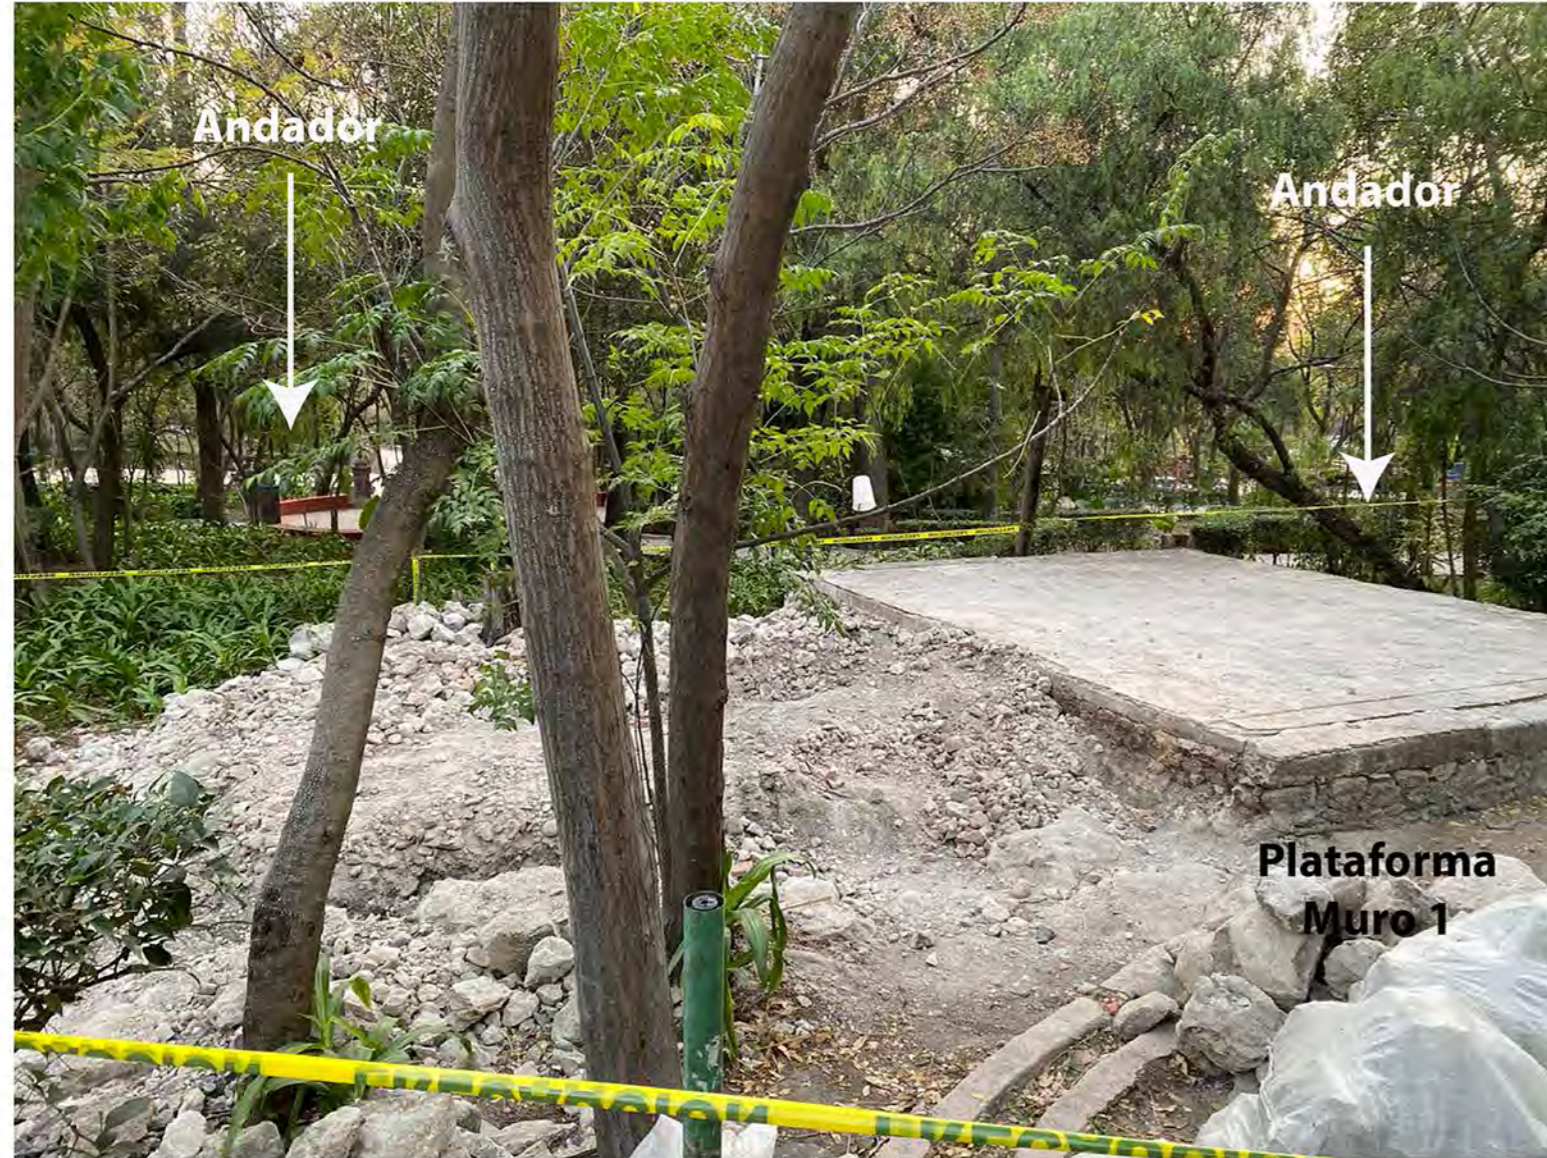
Esta comparativa visual aproximadamente desde el mismo ángulo, permite apreciar las condiciones en las que se encontraba el espacio afectado antes y después del retiro de la plataforma y del Muro 1 de mampostería de piedra toba careada, ladrillo y cemento.

22 de Febrero 2020. Esquina sureste de plataforma. Superficie de tabique sobre mamposteo

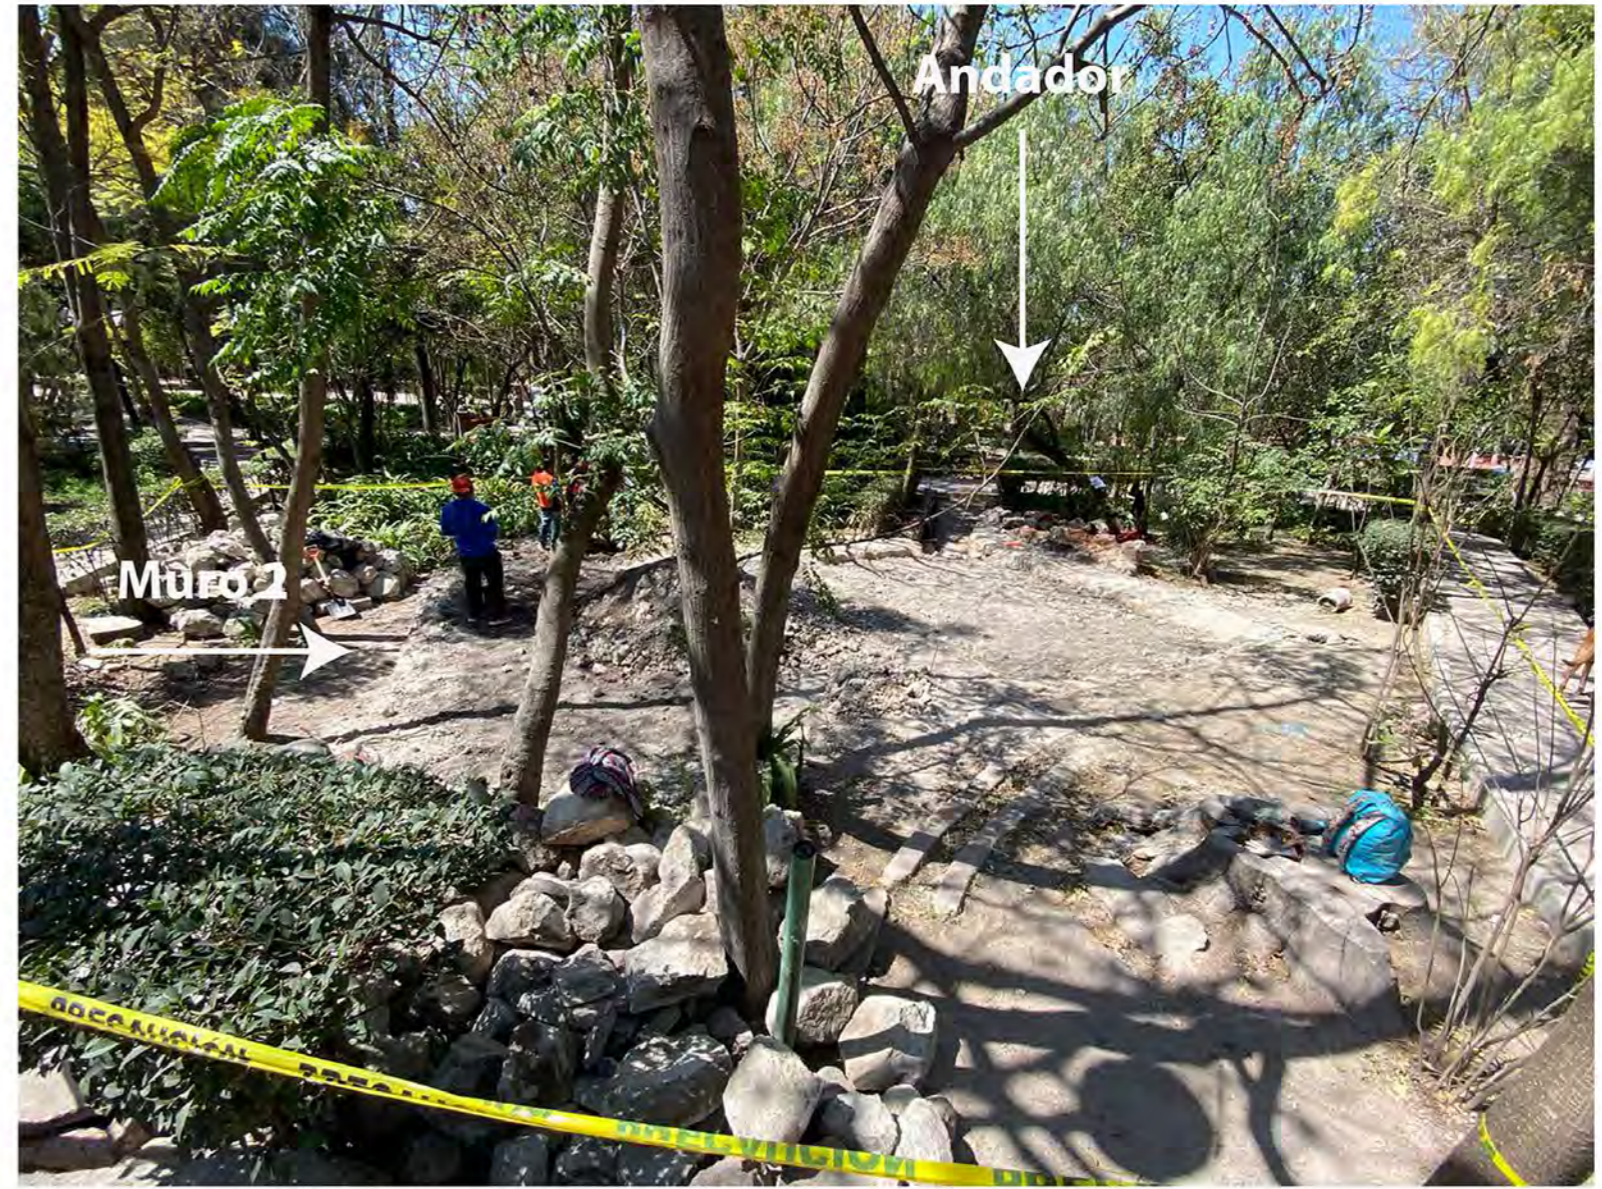
En la imagen de la derecha puede apreciarse el coronamiento de otro muro bajo, posiblemente ya parte del elemento arquitectónico identificado como Muro 2. En todo caso, se trata de un elemento arquitectónico anterior en tiempo a la colocación de la plataforma de mamposteo y ladrillo. Es decir, ese Muro ya existía y posteriormente se construyó la plataforma.

28 de Febrero 2020. Visual Sur. El trabajador se encuentra sobre el muro este.

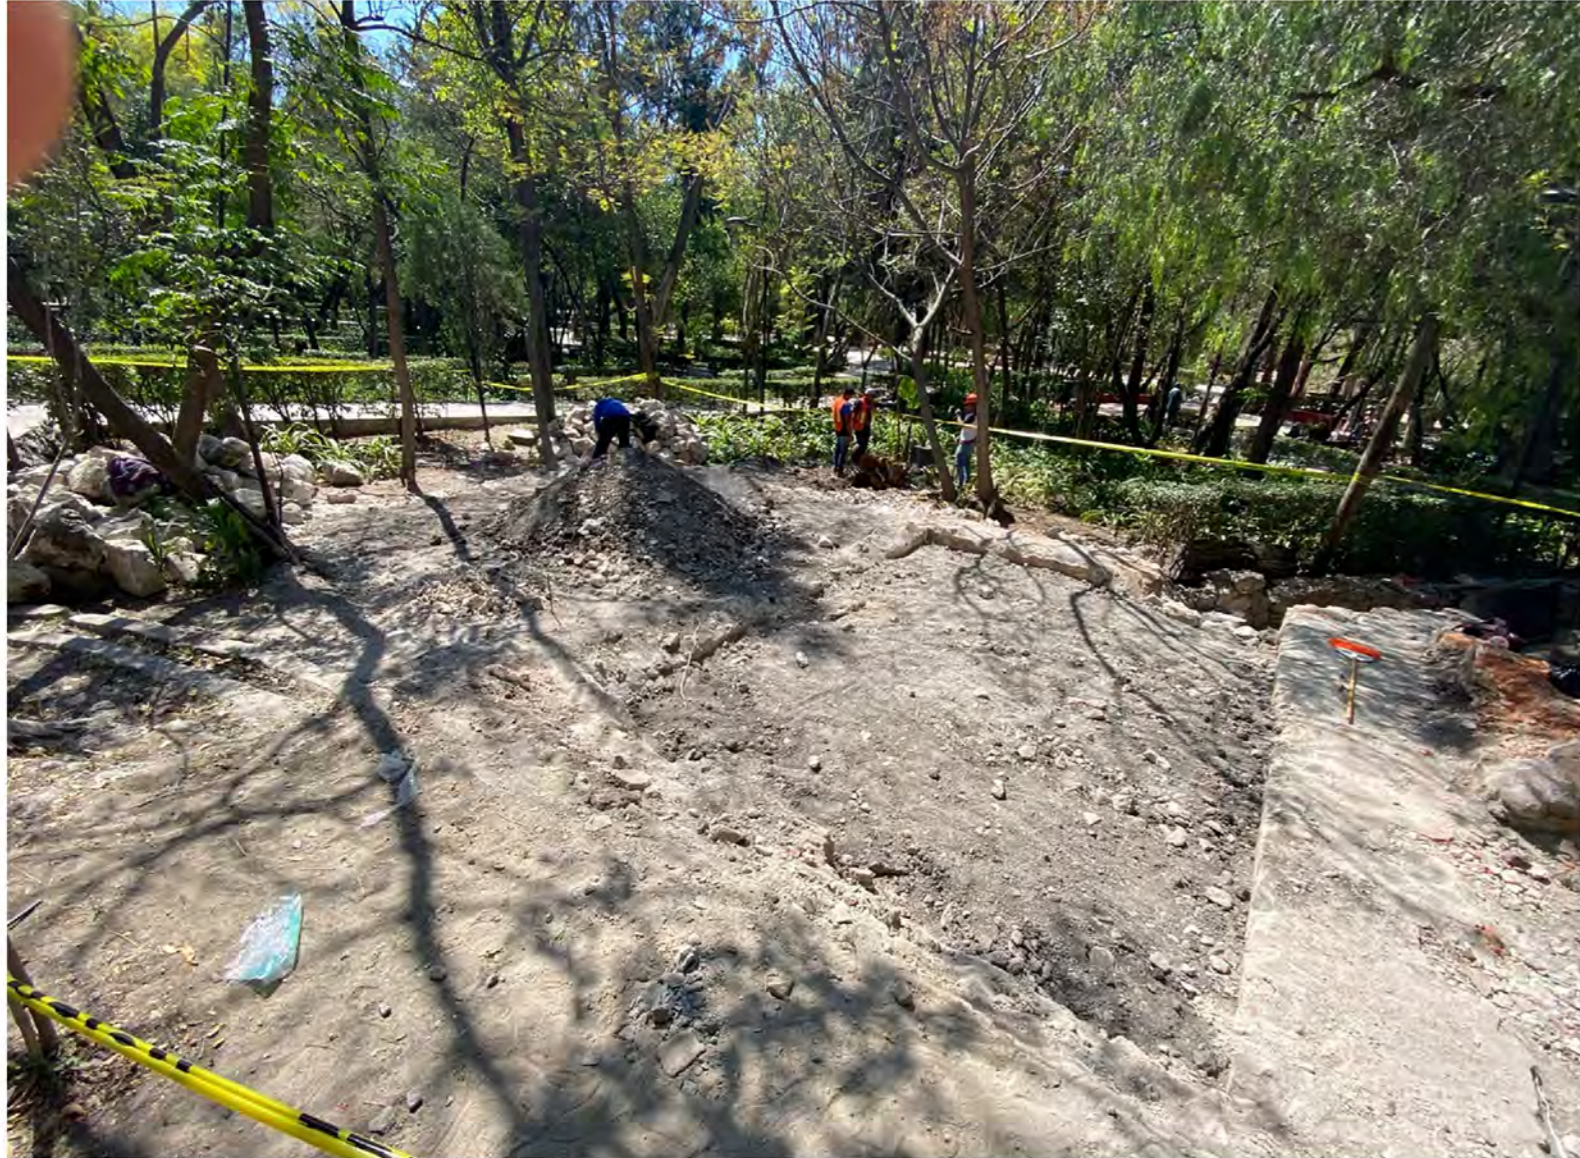
28 de Febrero 2020

Una vez retirada la plataforma de ladrillo, se observan parte del andador norte (izq.), al cual se ascendía a través de una serie de escalones dispuestos al poniente, los cuales fueron parcialmente retirados.

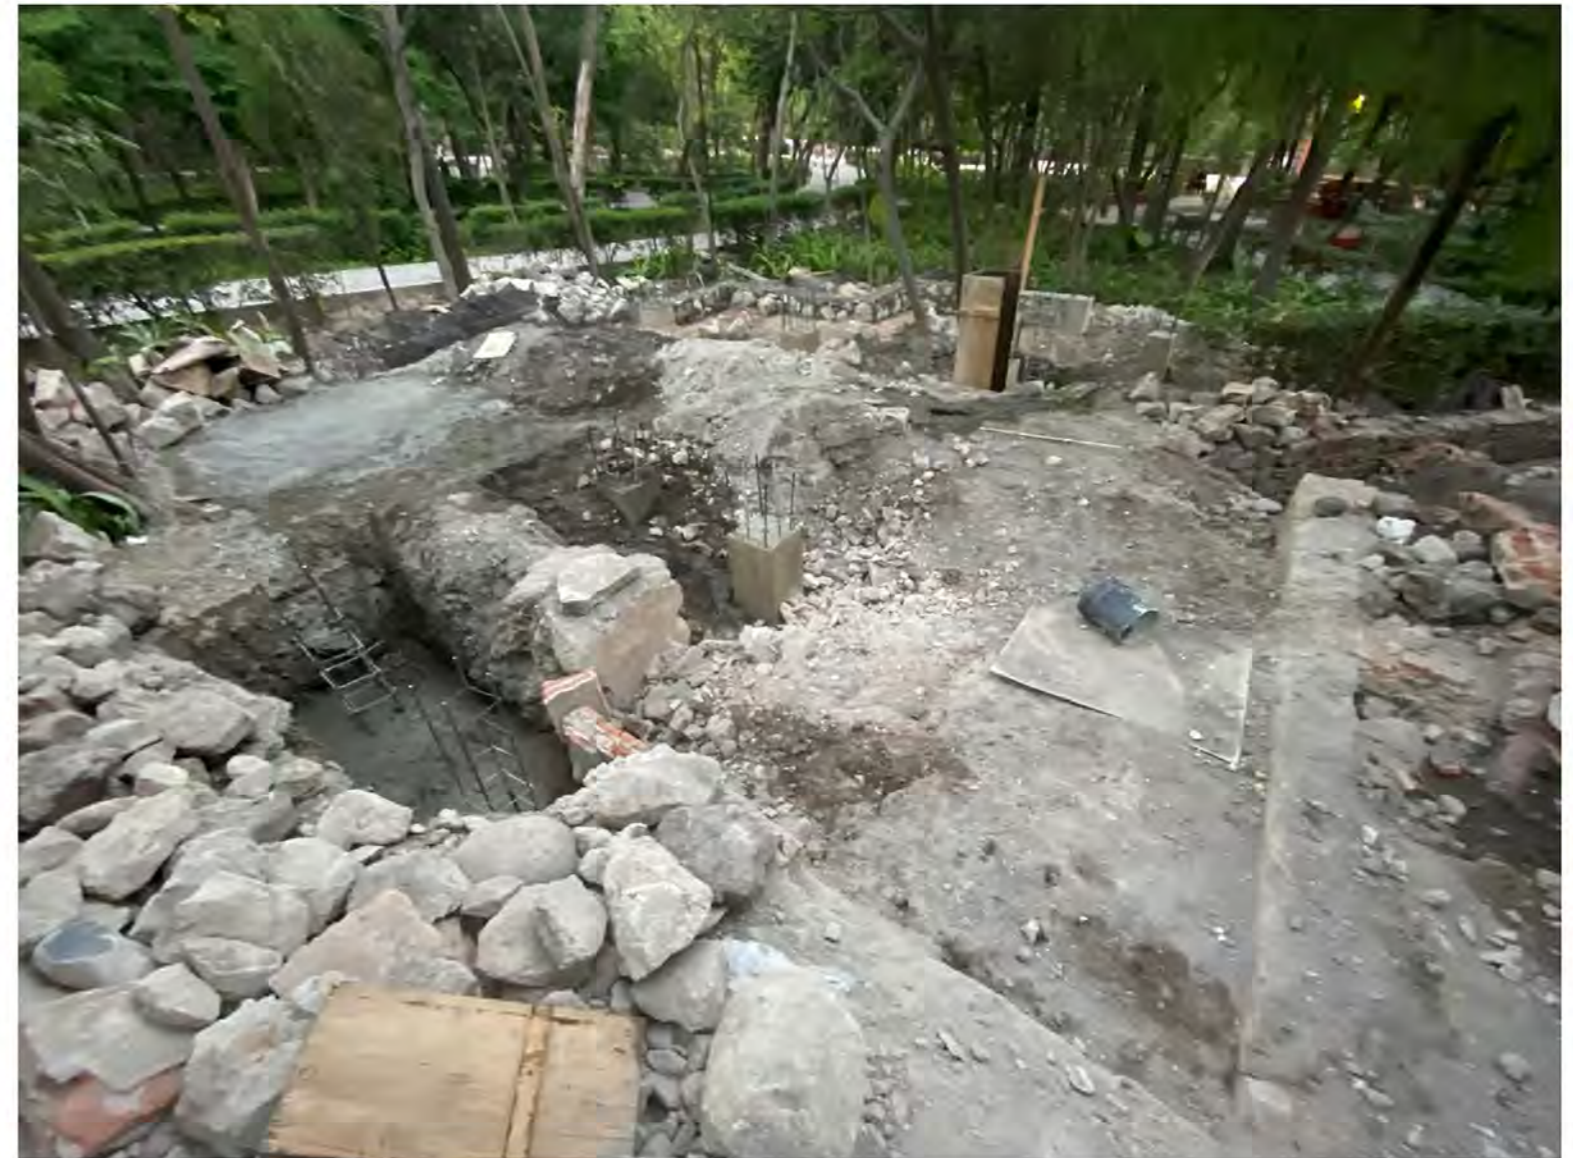
La imagen de la derecha establece el momento en que fueron colocados la cimentación y los castillos de concreto de la obra suspendida. La disposición de estos castillos fue causa directa de la destrucción del denominado Muro 2, cuyos materiales constructivos pueden apreciarse en la esquina inferior izquierda de la imagen derecha. Se trata de un cúmulo de piedra bola de grandes dimensiones (40 cm³) que conformaban el cuerpo del Muro 2.

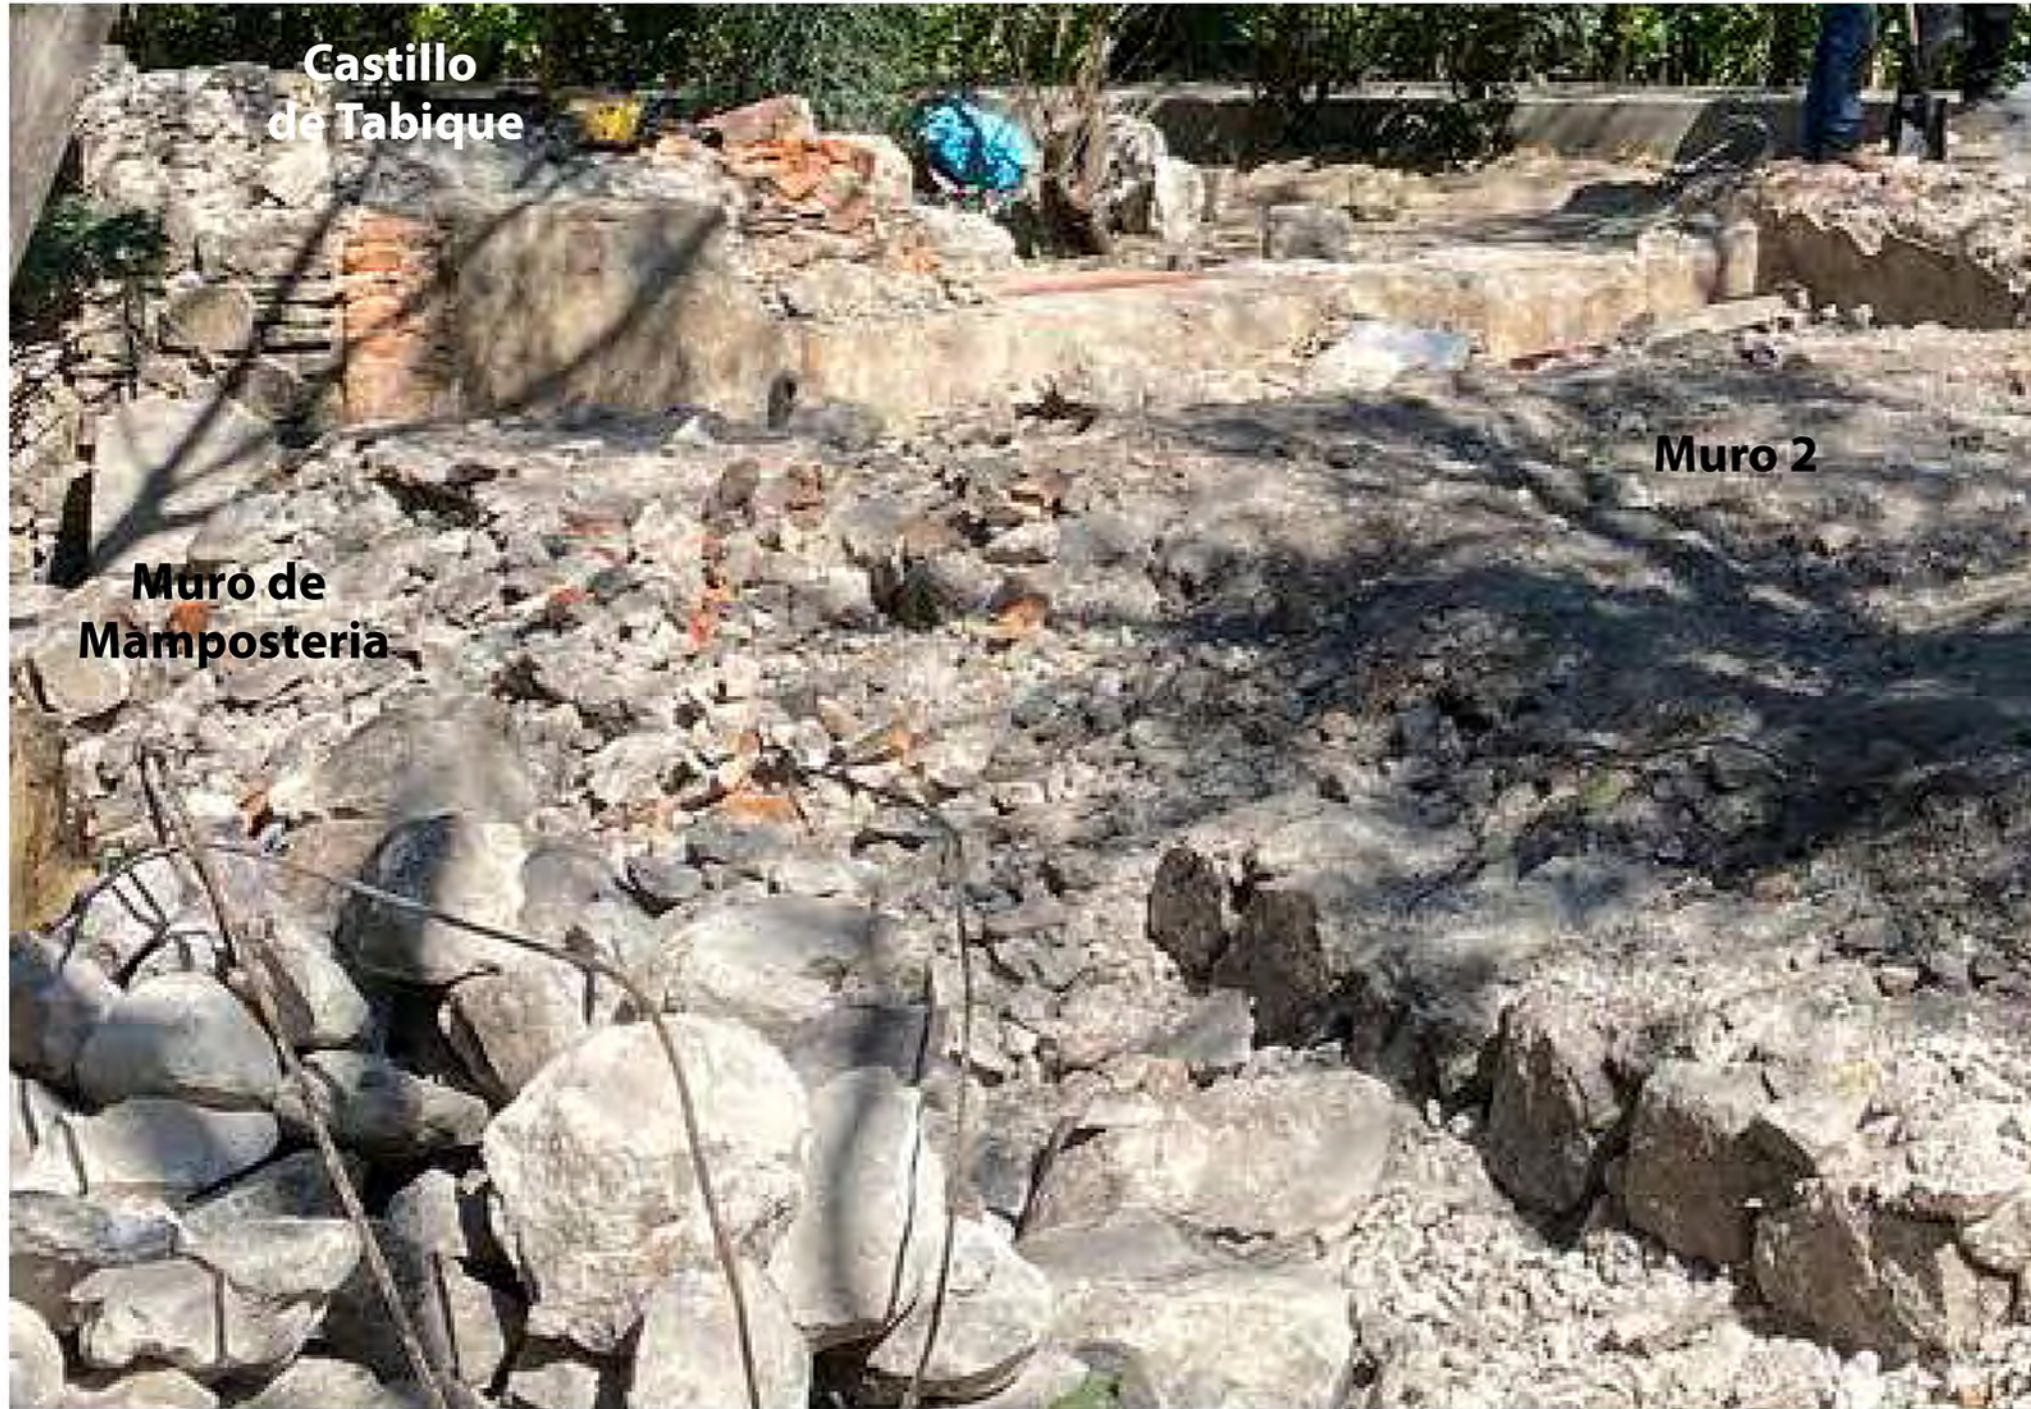
28 de Febrero 2020

A la izquierda aún se aprecia el Muro 2, previo a su destrucción. El castillo de ladrillo que se encuentra entre el Muro 2 y un muro de mampostería de piedra tova careada fue colocado al realizarse el sistema de andadores, rampa y escalones que daban acceso a la plataforma. Esto es, la primera vez que el Muro 2 fue afectado tuvo lugar al ser construidos la rampa y escalones.

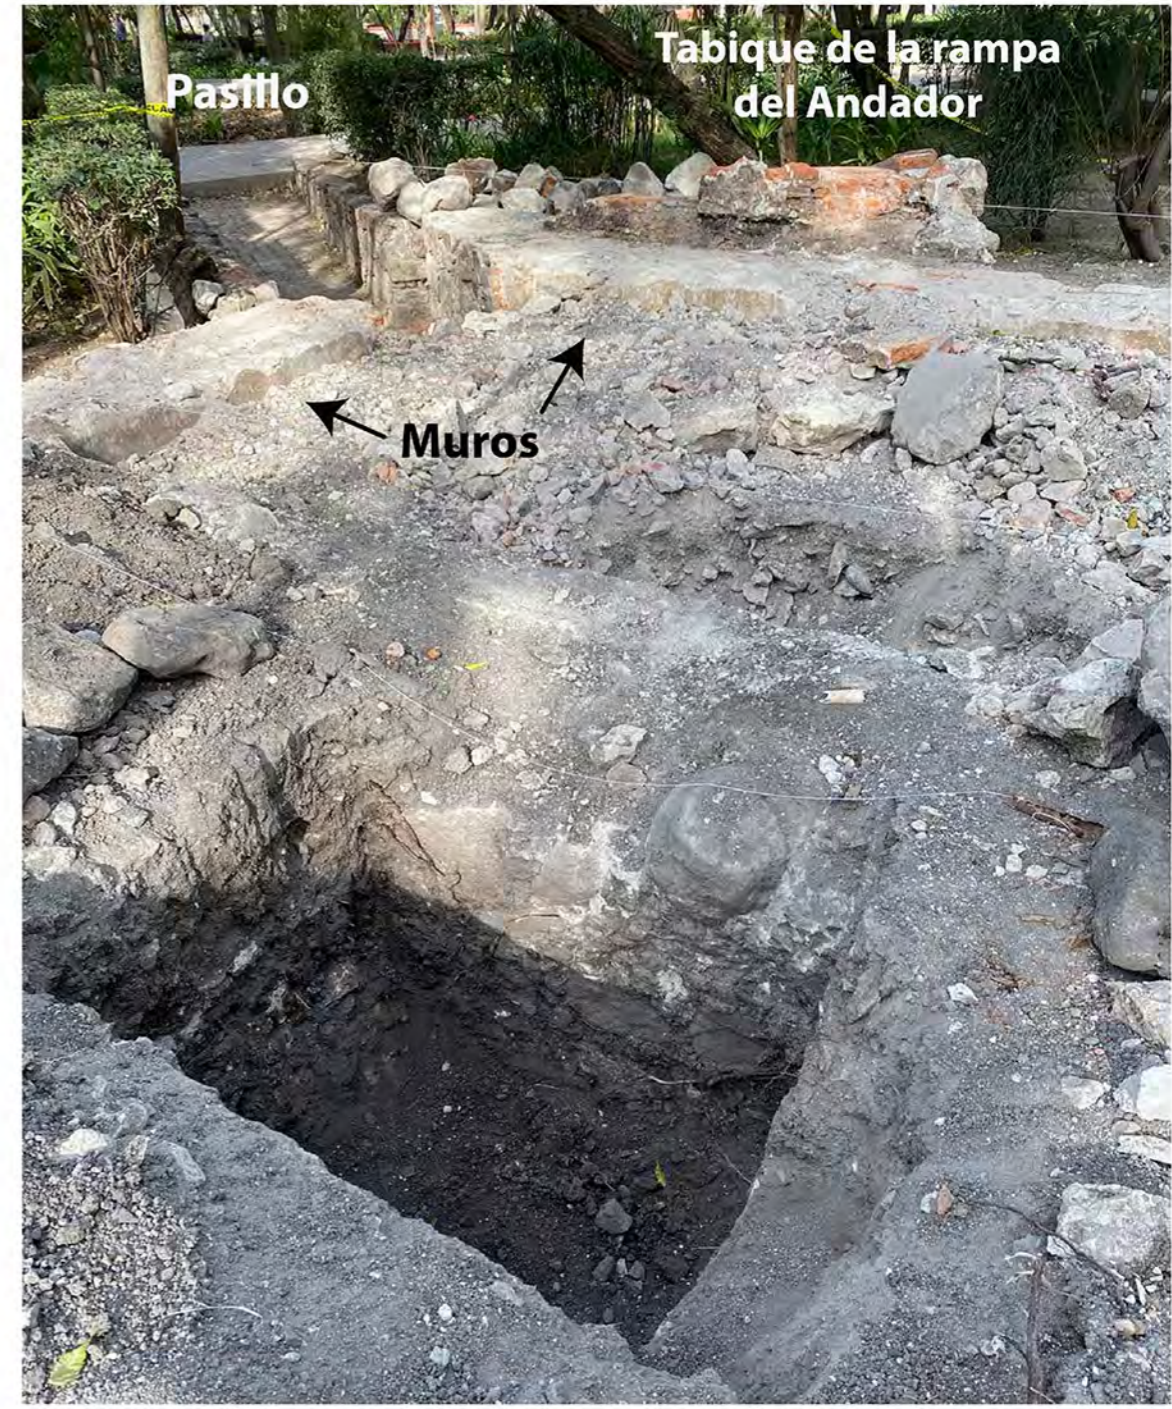
4 de Marzo 2020. Pozo para zapata. Visual Poniente con pasillo de acceso.

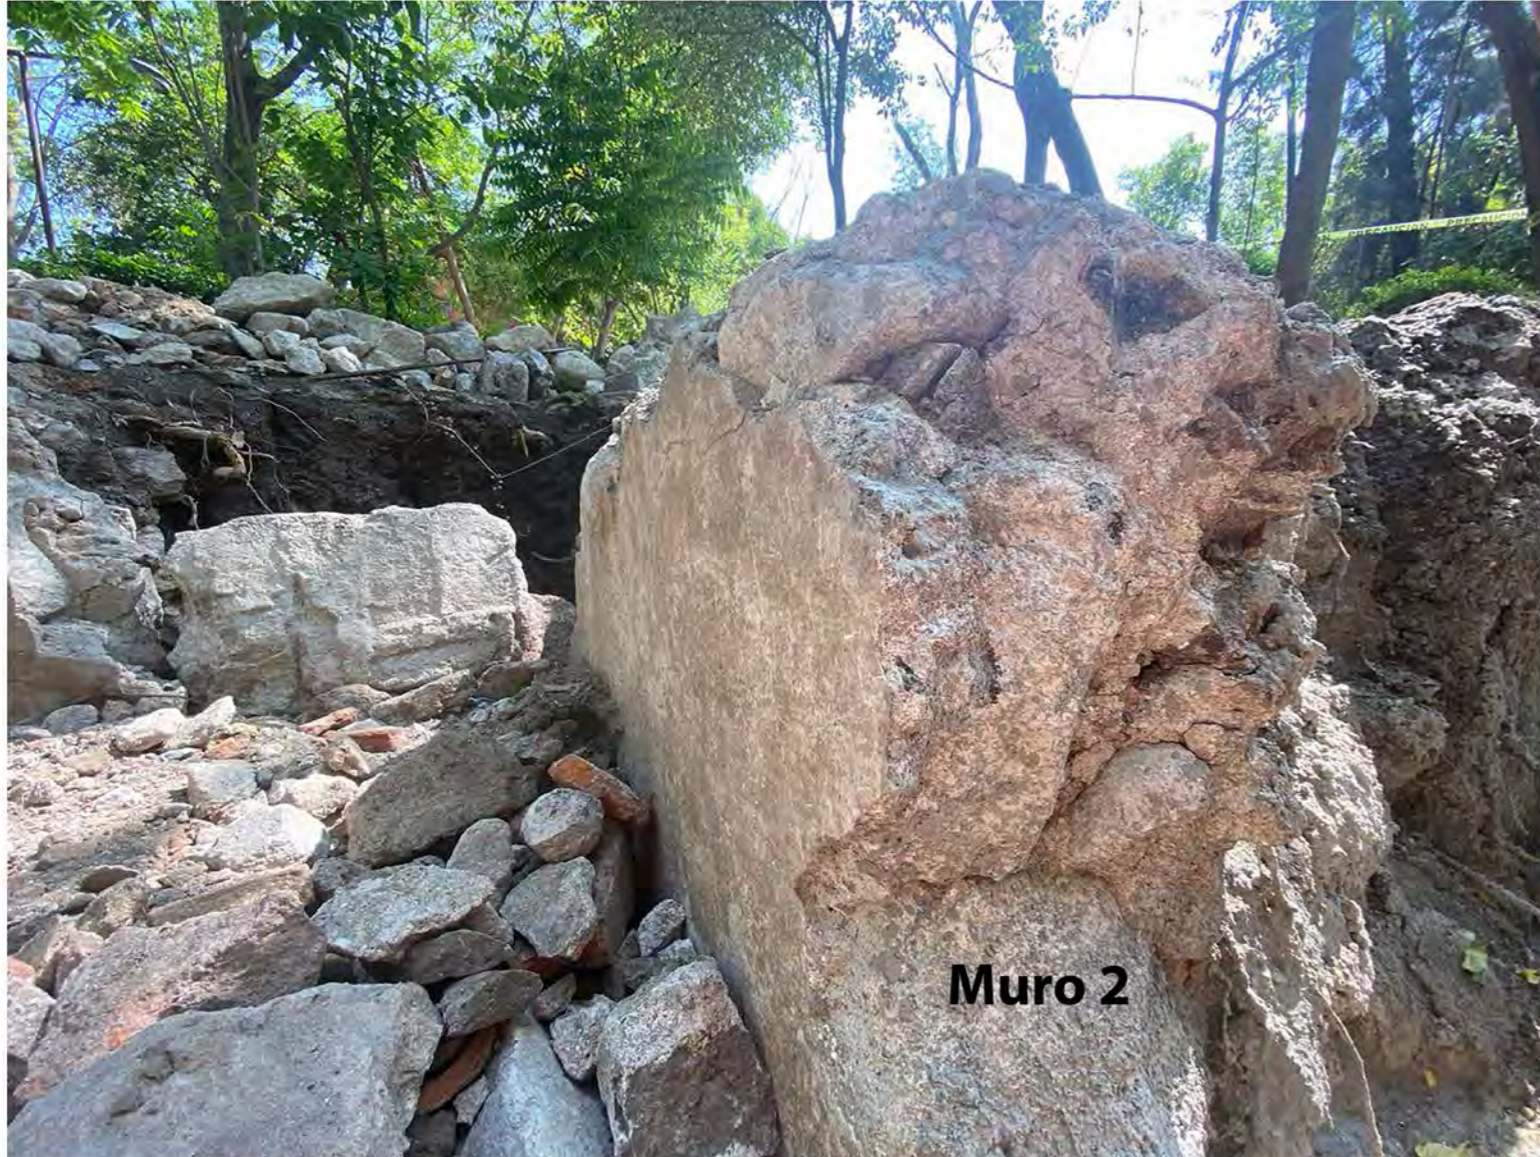
El sistema constructivo del Muro 2 consta de los siguientes componentes: **pedra bola** grande aglutinada con mortero de **arenas finas** y **cal** mezclados con **agua**. El exterior fue terminado con el mismo mortero a través de un pulido fino cuya capa no rebasa el centímetro de grosor.

22 de Marzo 2020. Detalle de muro, mortero y acabado. Mezcla de materiales pétreos, arena, cal y agua. Acabado pulido con el mismo mortero de arena y cal con un espesor de entre 0.5 y 1 cm. El transporte de la piedra requirió un enorme esfuerzo. Pudo venir del arroyo que atraviesa el mismo parque.
