**DICTÁMEN TÉCNICO
DE AFECTACIÓN
DE PATRIMONIO CULTURAL**

PARQUE JUÁREZ
SAN MIGUEL DE ALLENDE

PROYECTO CAFETERÍA

ABRIL 2020

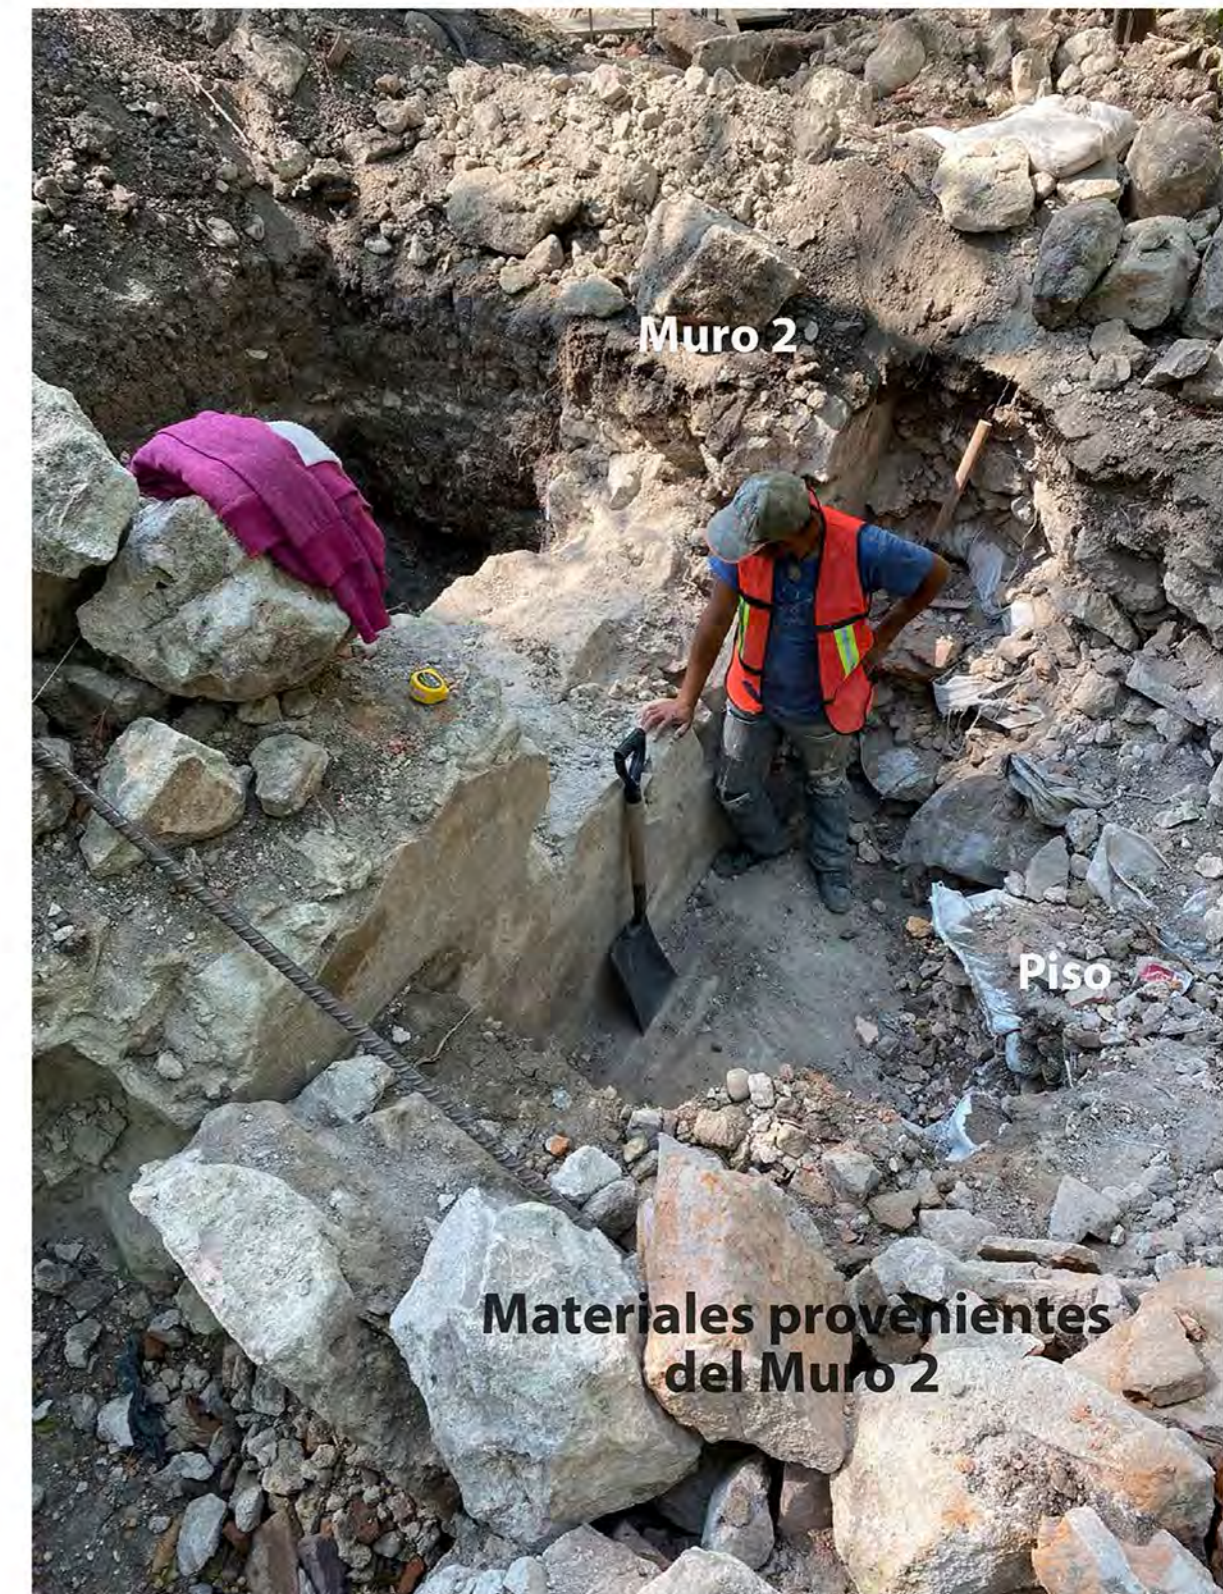
18 de Marzo 2020. Piedras retiradas del muro afectado. El obrero está parado sobre el nivel del piso de la antiguo cuarto bodega. Fachada interior oriente de bodega.

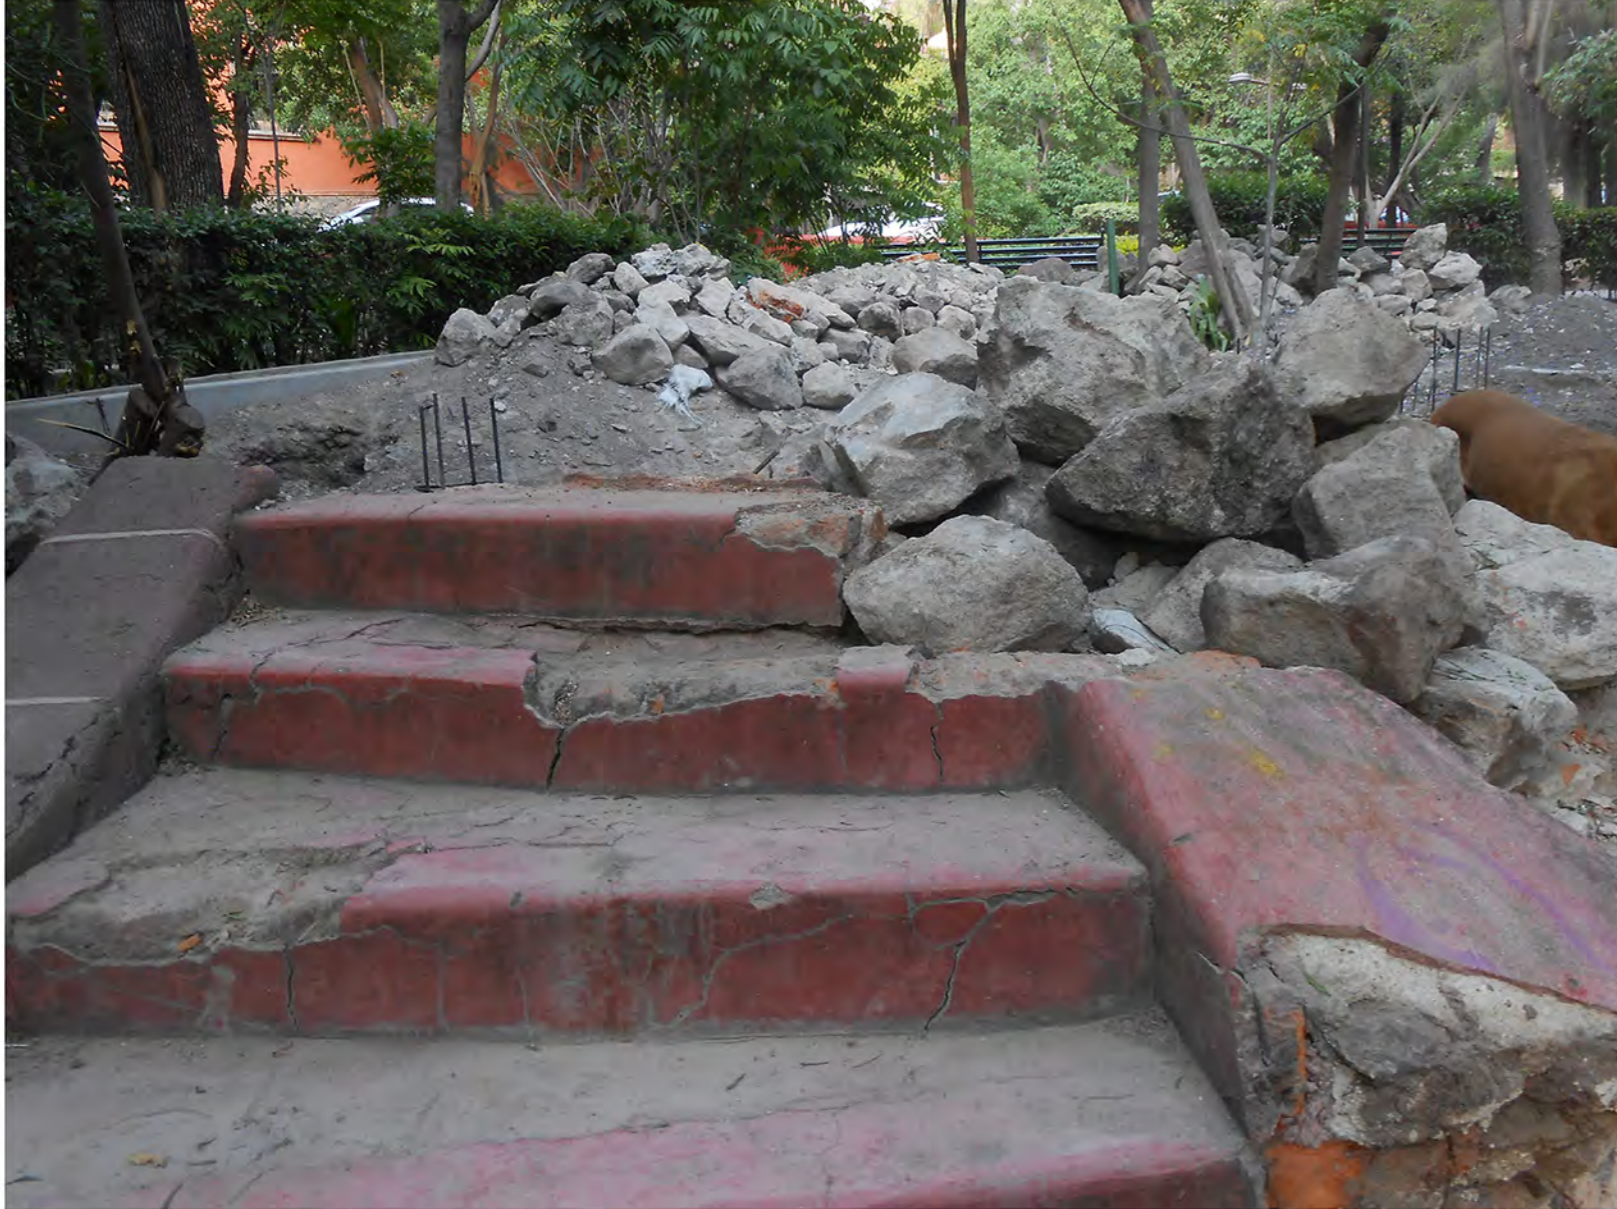
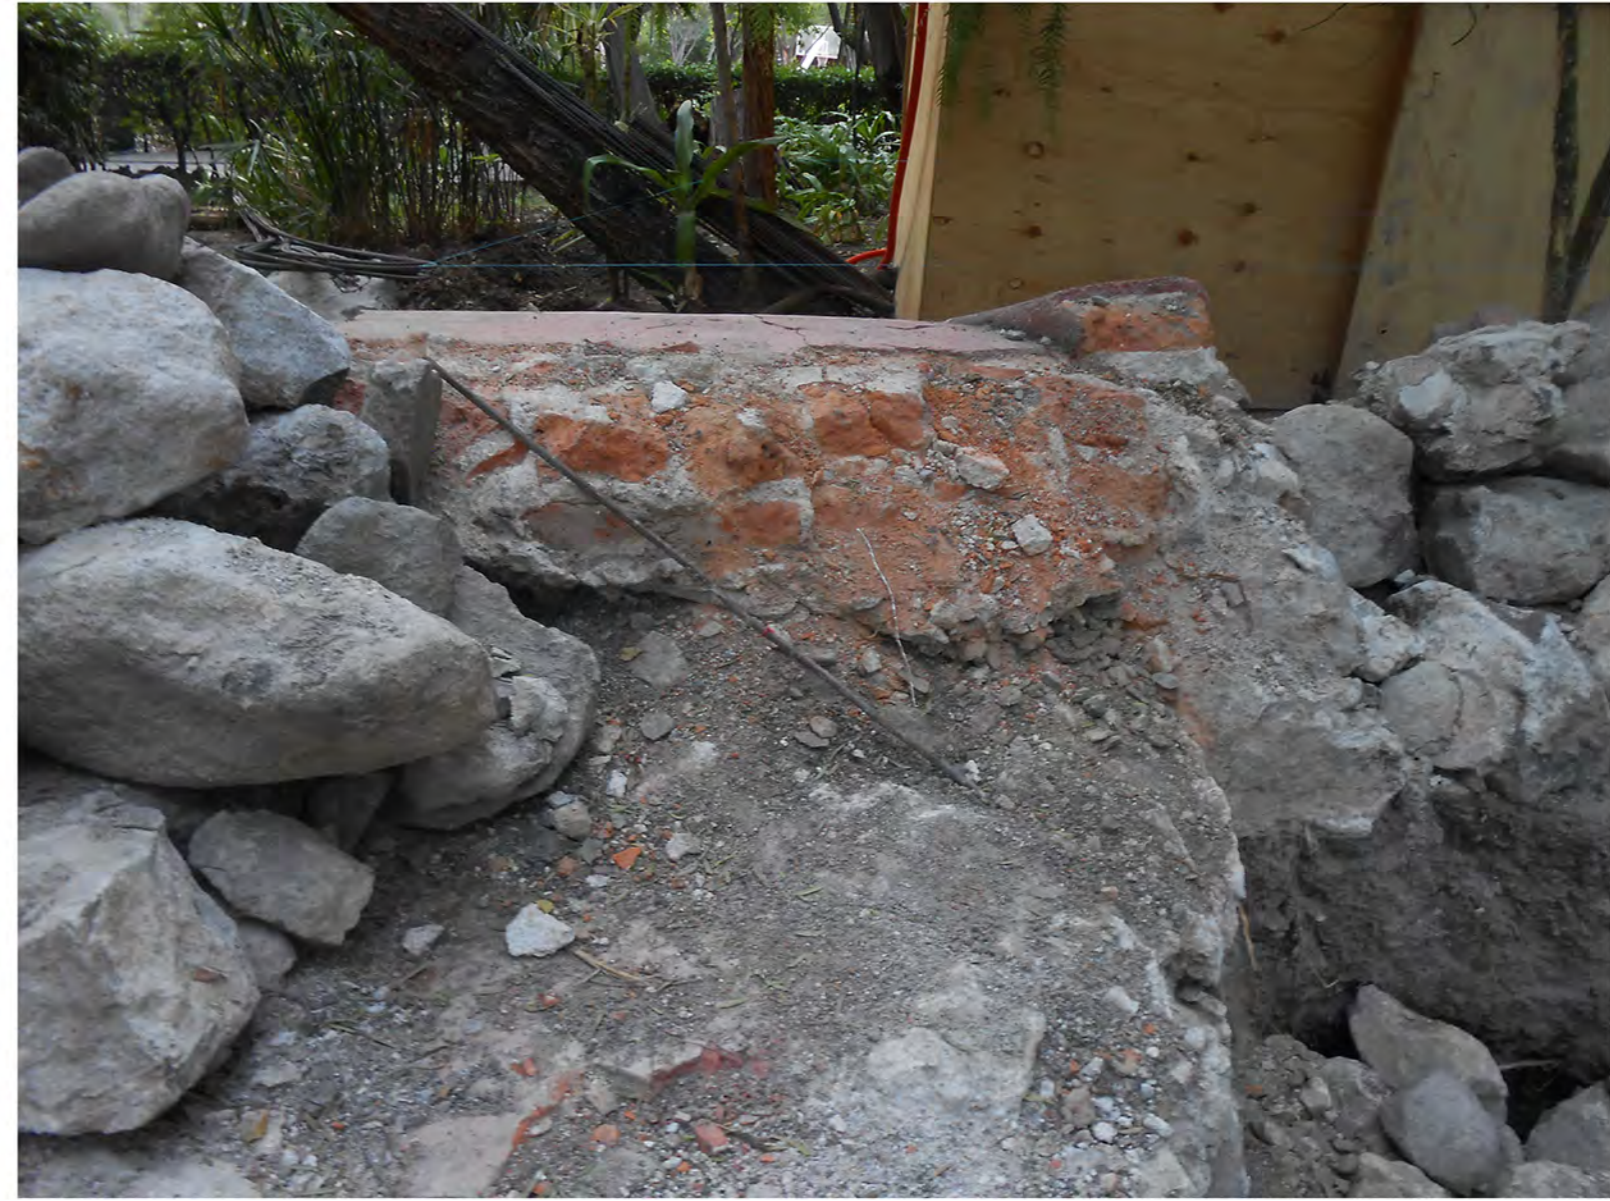
El Muro 2 fue afectado por primera vez durante la instalación de los escalones y rampa que accedían a la plataforma de tabique y mampostería. Se presume que estos andadores fueron contruidos en fechas cercanas a los años 60's, según indican vecinos del lugar. Es entonces cuando se coloca el tabique, el cemento y la varilla que hoy se aprecia adosado al Muro 2, cuya antigüedad es bastante anterior a la colocación de estos escalones y rampas.

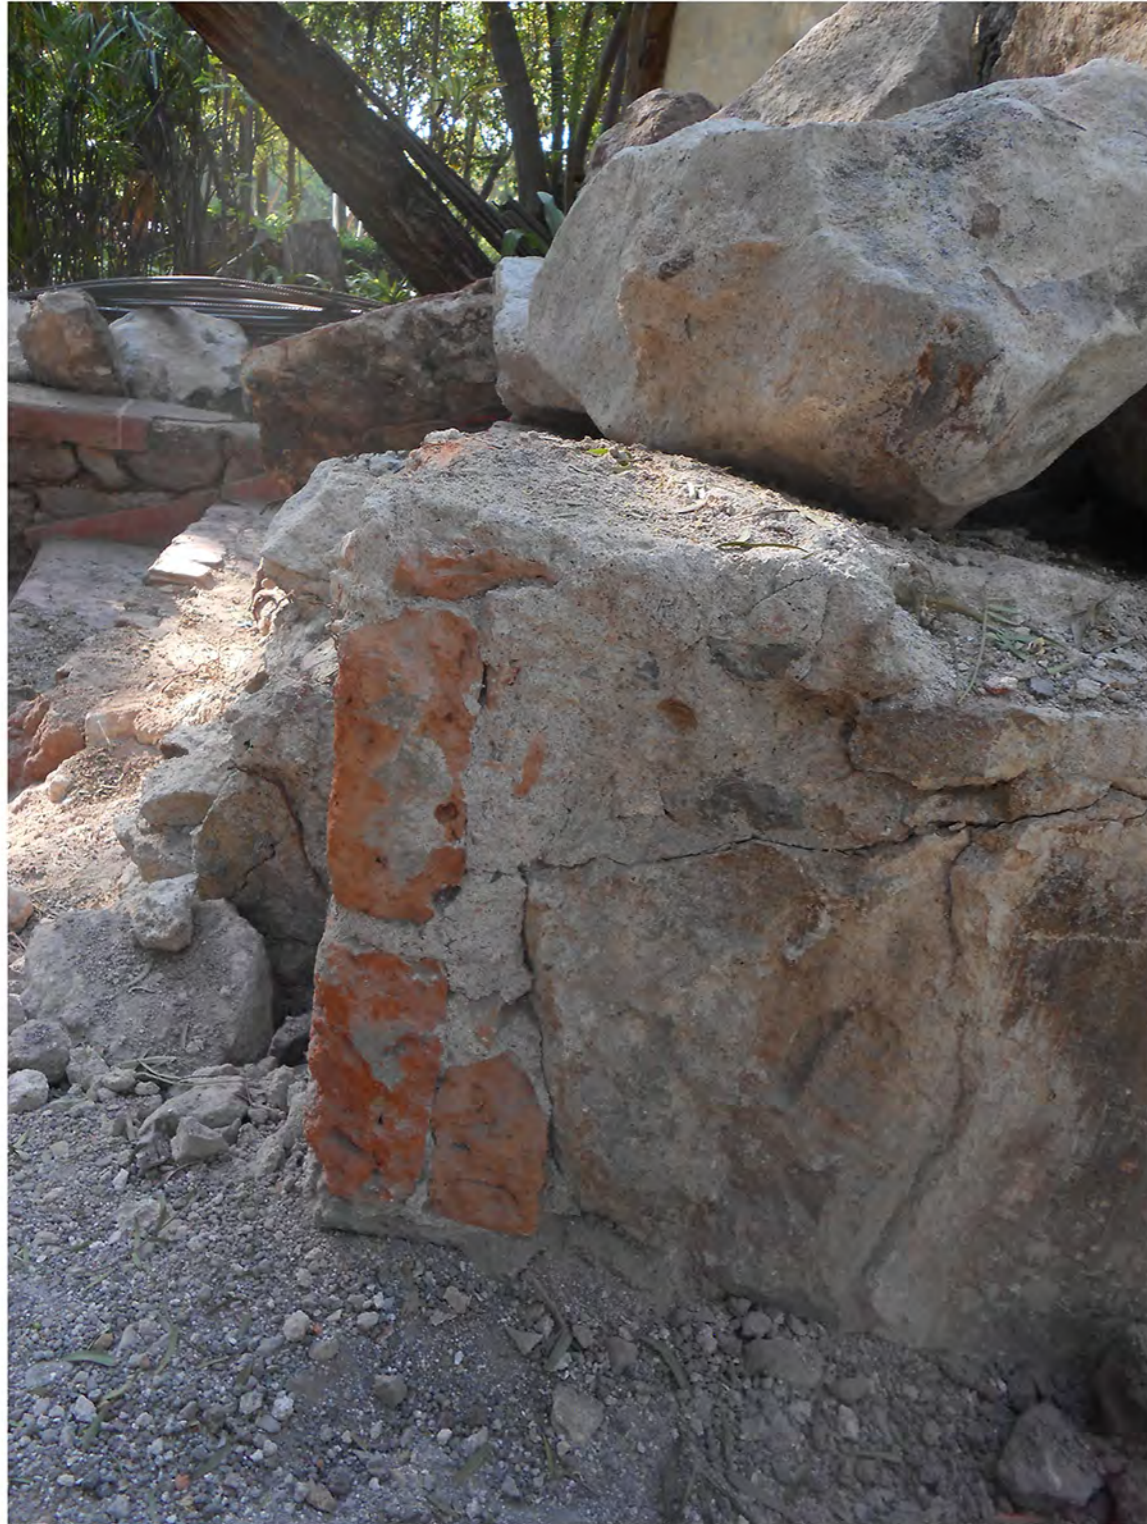
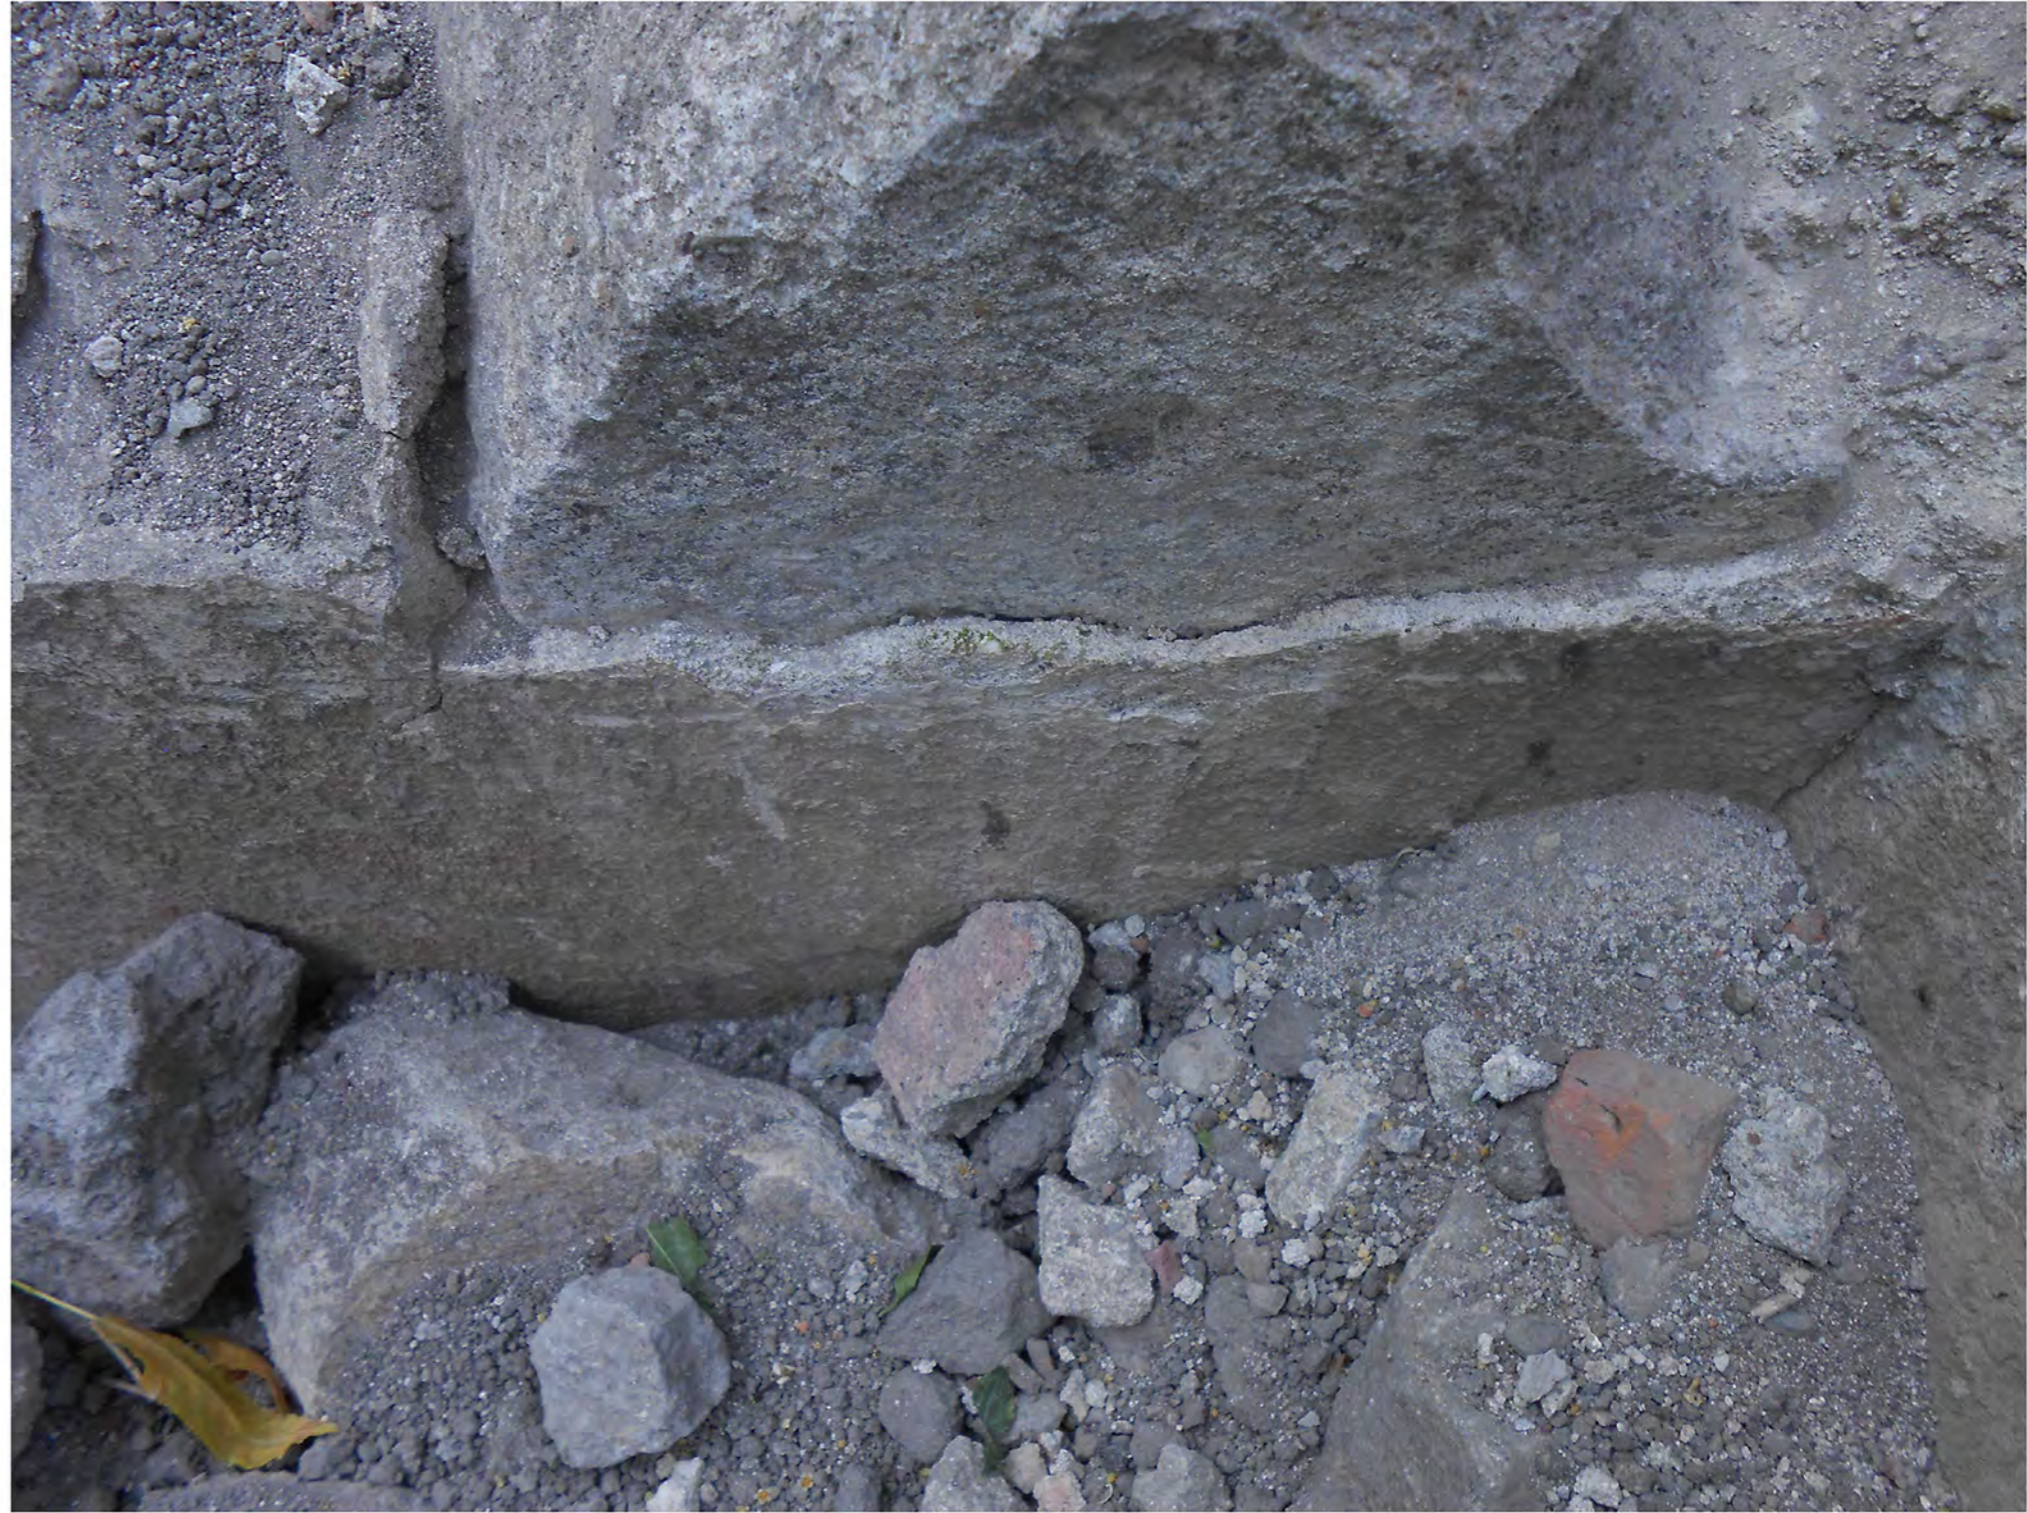
Aquí apreciamos parte de los tabiques adosados al Muro 2 (izquierda) cuando se construyeron rampa y escalones, así como el grosor del sistema de acabado pulido de dicho muro, mismo que requirió un tiempo y destreza considerables (derecha)

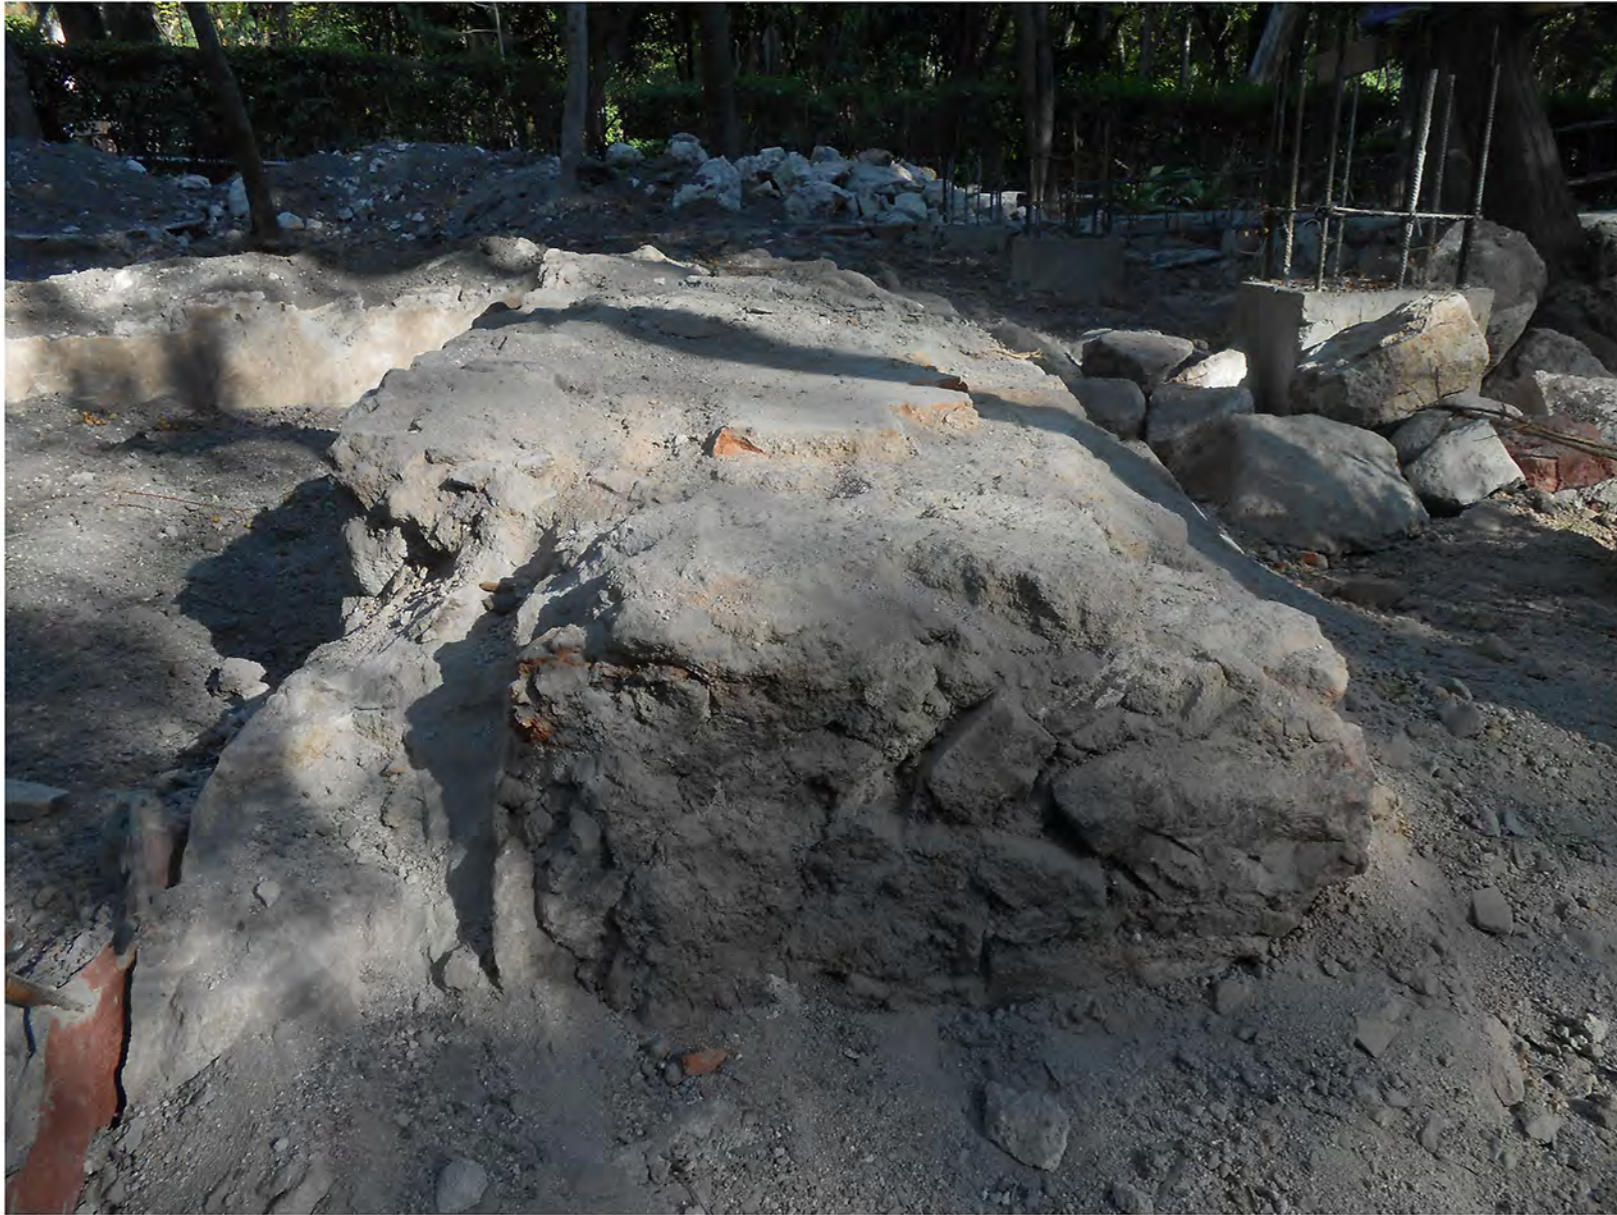
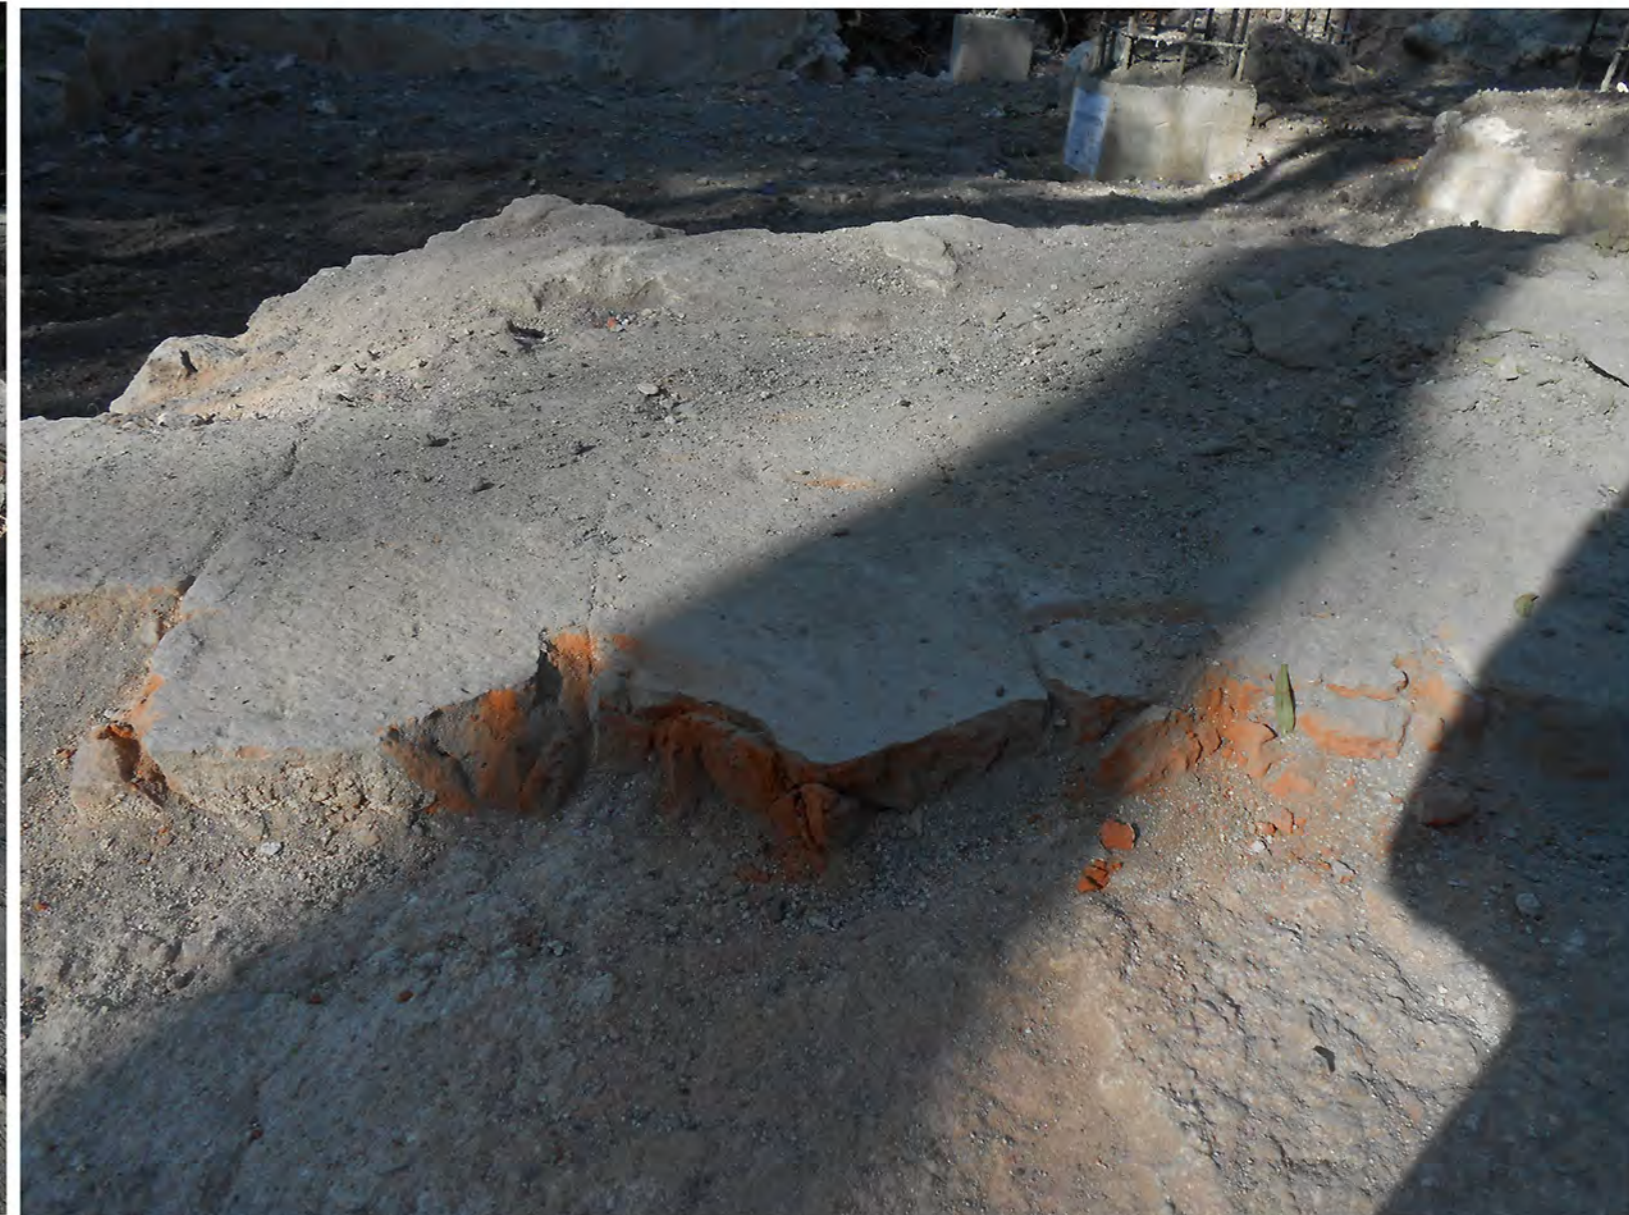
A la izquierda se observa el corte poniente del Muro 2, el cual tiene un grosor de 90 cm, propio de una cimentación requerida para terrenos aluviales como el caso del Parque Juárez. Sobre el muro descansa una superficie de tabiques que -insistimos-, no formaron parte original del Muro 2, sino que fueron colocados al realizarse el sistema de andadores, rampas y escalones que accedían a esta área del Parque.

Al introducirse los castillos de concreto de la obra actual, el Muro 2 sufrió una segunda afectación de mayores proporciones que la primera.

Se recomienda detener la obra hasta que no sea ejecutado un rescate arqueológico que permita fechar el muro de la primera ocupación y recuperar cualquier posible remanente del contexto material histórico que nos permita identificar su fechamiento y conocer la función del espacio.

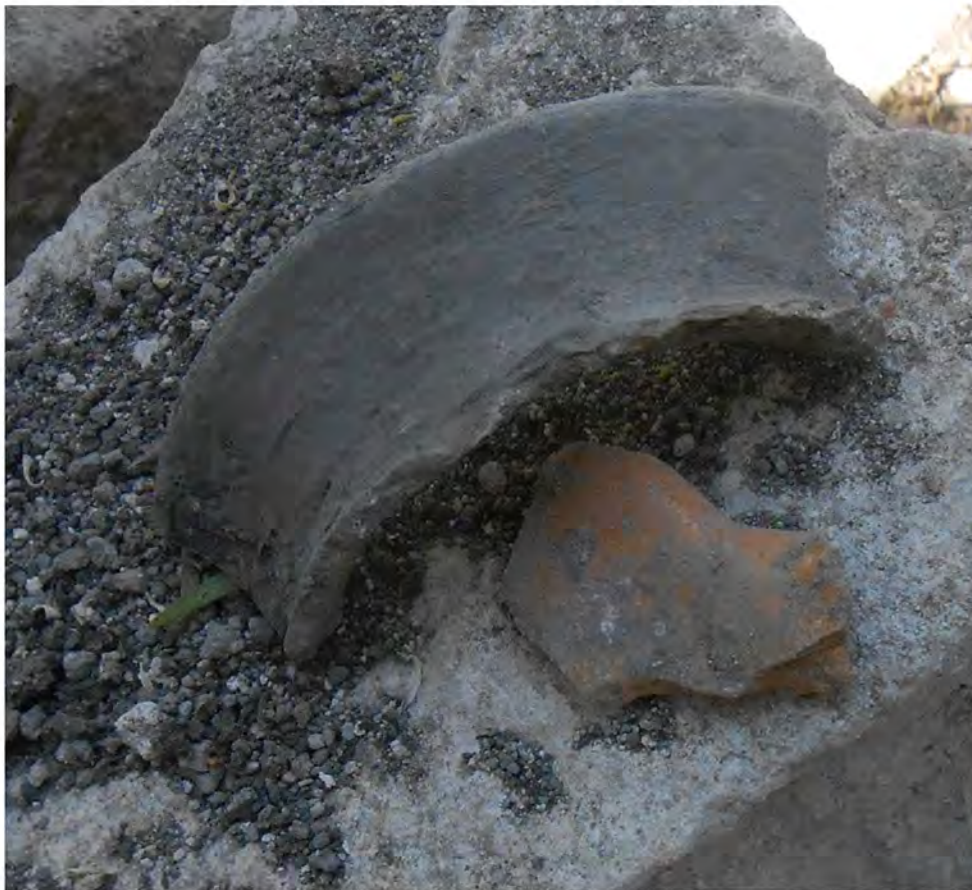
Cuello de Vacija. Café Alisado

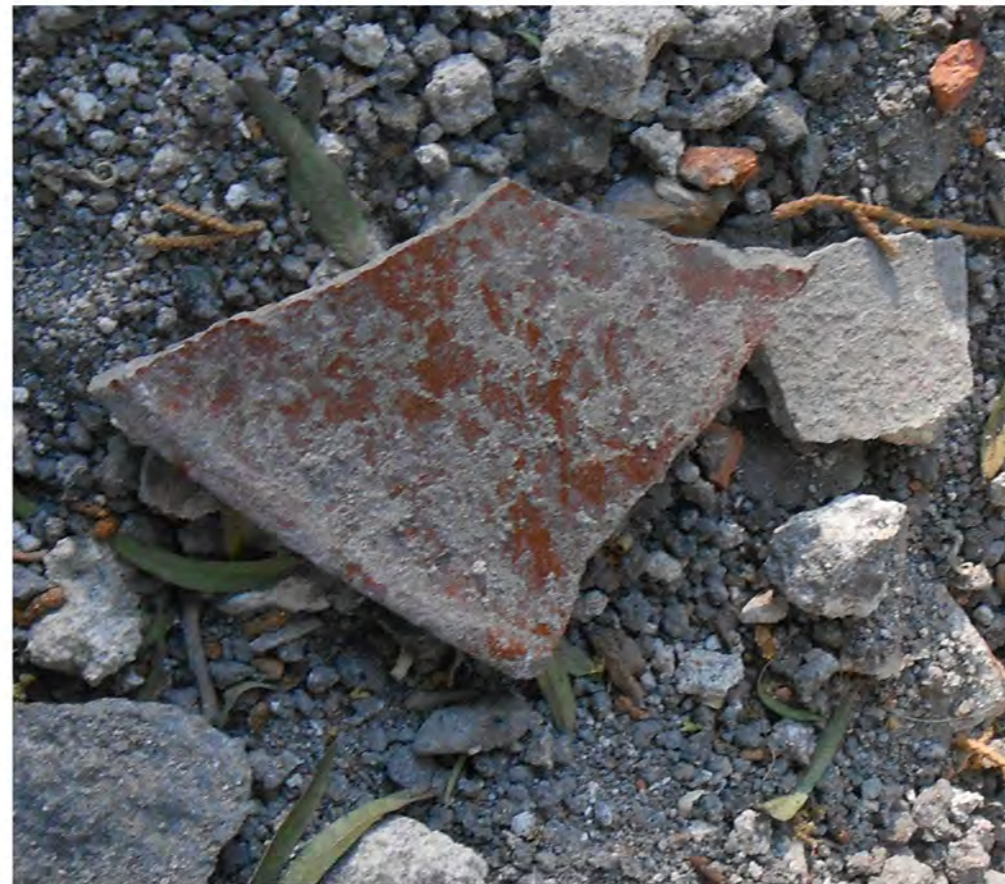
Borde de Plato. Naranja Vidriado

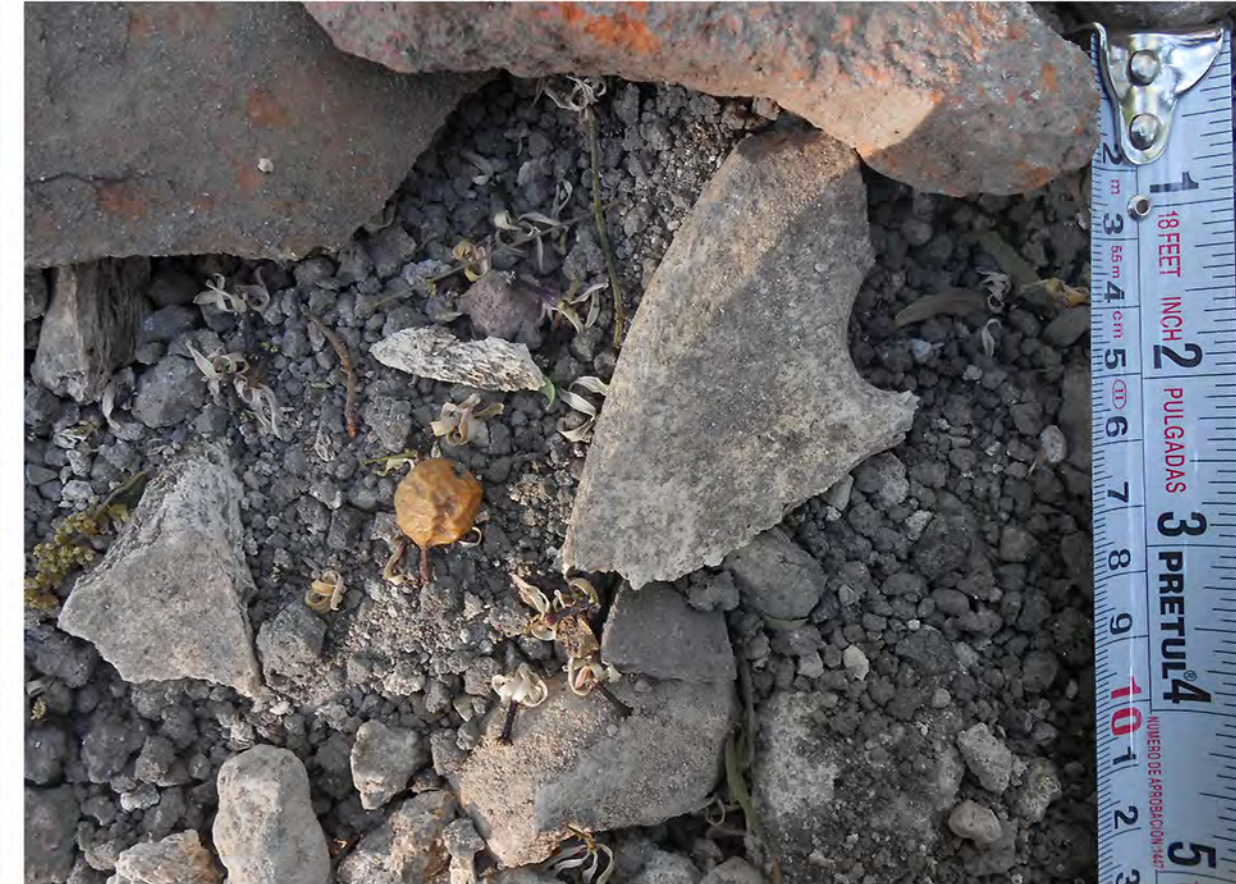
Fragmento de hueso. Posible escápula
